Zustandsbericht / Minderwertgutachten

KÖT CA25

NMTKT56E60R007028

Kunden-Nr.	0210003742	
Auftraggeber	Toyota Kreditbank GmbH, Toyota Allee 5, 50858 Köln-Marsdorf	
Ihr Auftrag vom	21.07.2025, elektronisch.	
Besichtigung	21.07.2025, 08:30 Uhr, durch Herrn Christian Biermann bei Fehrenkötter Transport & Logistik GmbH, Flughafenstr. 1, 19370 Parchim ohne Anwesenheit einer bevollmächtigten Person.	
Bewertet auf	21.07.2025	
Betreff	Eigen-Nr. 9571118170

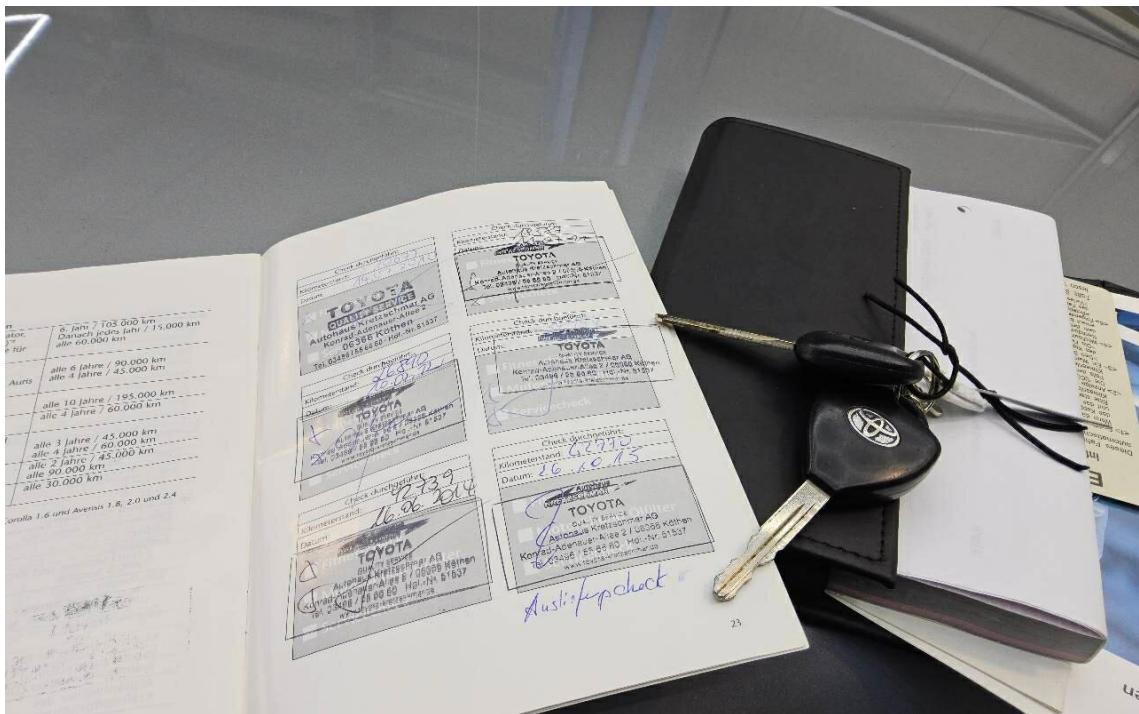
Bild 5 : Schlüssel, Servicenachweis / Serviceheft (letzter Eintrag)

Bezeichnung des Schadens / Rep.-Weg	Rep.Kost brutto	Anrechnung	Minderwert in EUR brutto	netto
1. Servicehistorie unvollständig Service durchführen, erneuern	450	voll	-450	-378,15

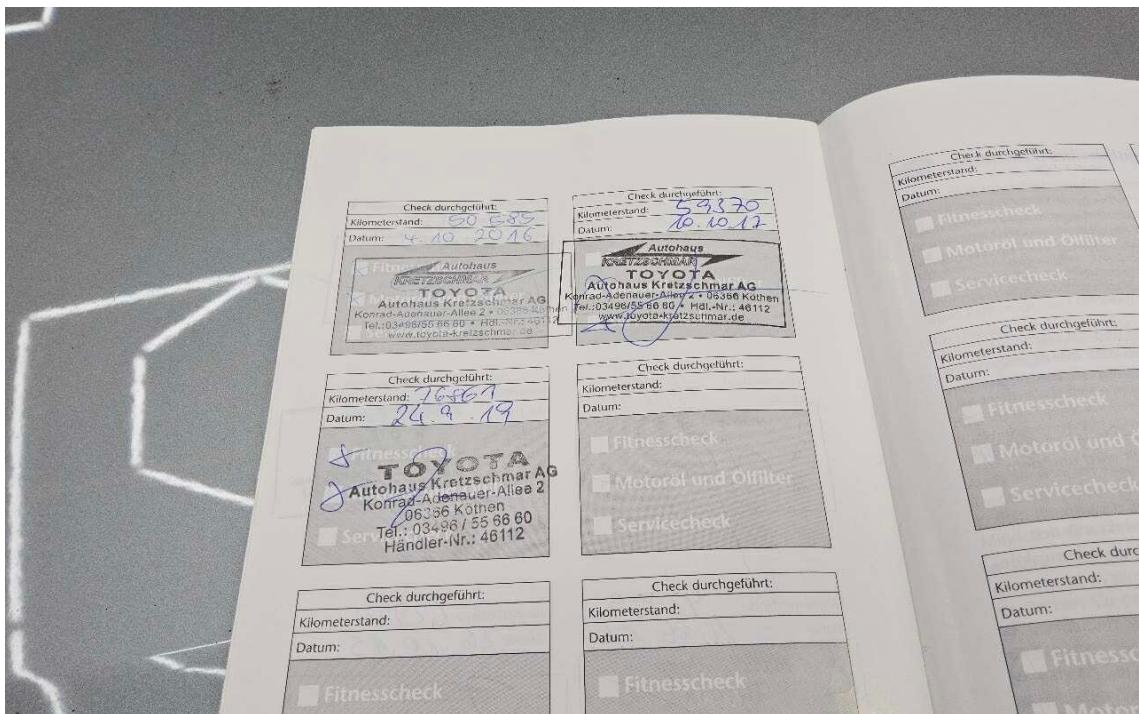
Bild 6 : Serviceheft
