DEKRA Automobil GmbH  
Otto-Hahn-Str. 5, 19061 Schwerin

## Zustandsbericht / Minderwertgutachten

**Kennzeichen****DA OO3900****FIN****SB1Z53BE30E096572****Vorgang**

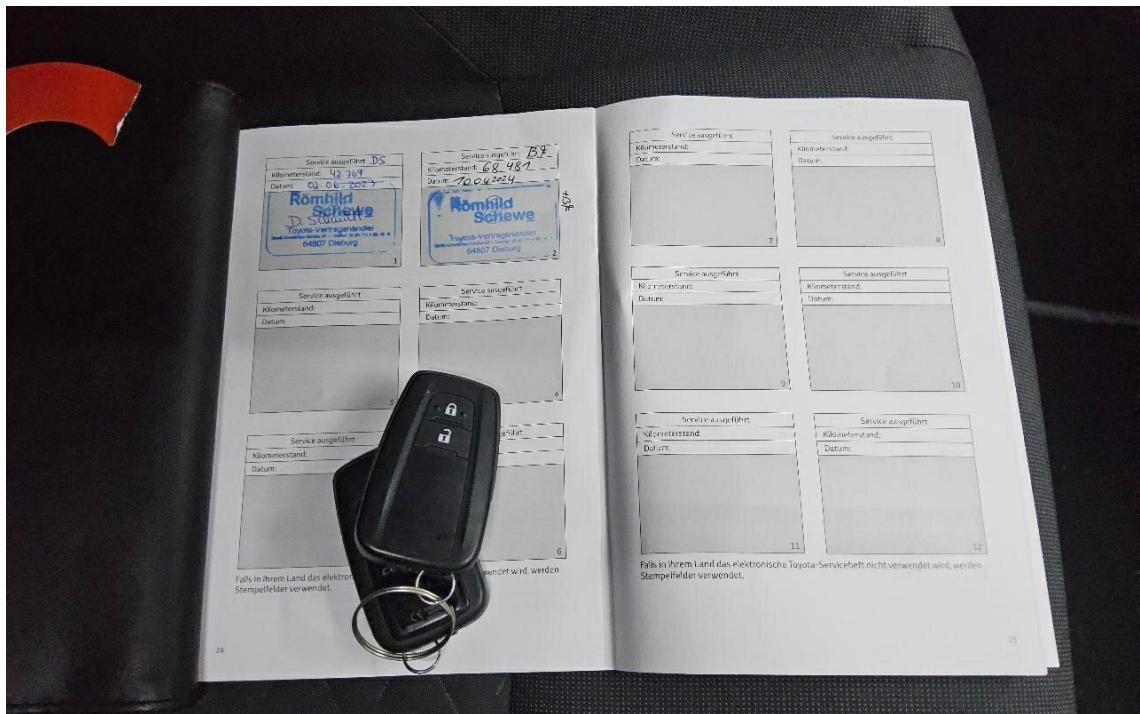
Bild 5 : Schlüssel, Servicenachweis / Serviceheft (letzter Eintrag)

Bezeichnung des Schadens / Rep.-Weg	Rep.Kost brutto	Anrechnung voll	Minderwert in EUR brutto	netto
1. Servicehistorie unvollständig - Service durchführen, erneuern	450	voll	-450	-378,15
