## Zustandsbericht / Minderwertgutachten

**B PG397**

**SB1ZS3JE00E061983**

Kunden-Nr.	0210003742	
Auftraggeber	Toyota Kreditbank GmbH	Toyota Allee 5, 50858 Köln-Marsdorf
Ihr Auftrag vom	07.05.2025,	elektronisch.
Besichtigung	07.05.2025, 11:00 Uhr,	durch Herrn Robert Dix bei Fehrenkötter Transport & Logistik GmbH, Flughafenstr. 1, 19370 Parchim ohne Anwesenheit einer bevollmächtigten Person.
Bewertet auf	07.05.2025	
Betreff	Eigen-Nr. 1055123620

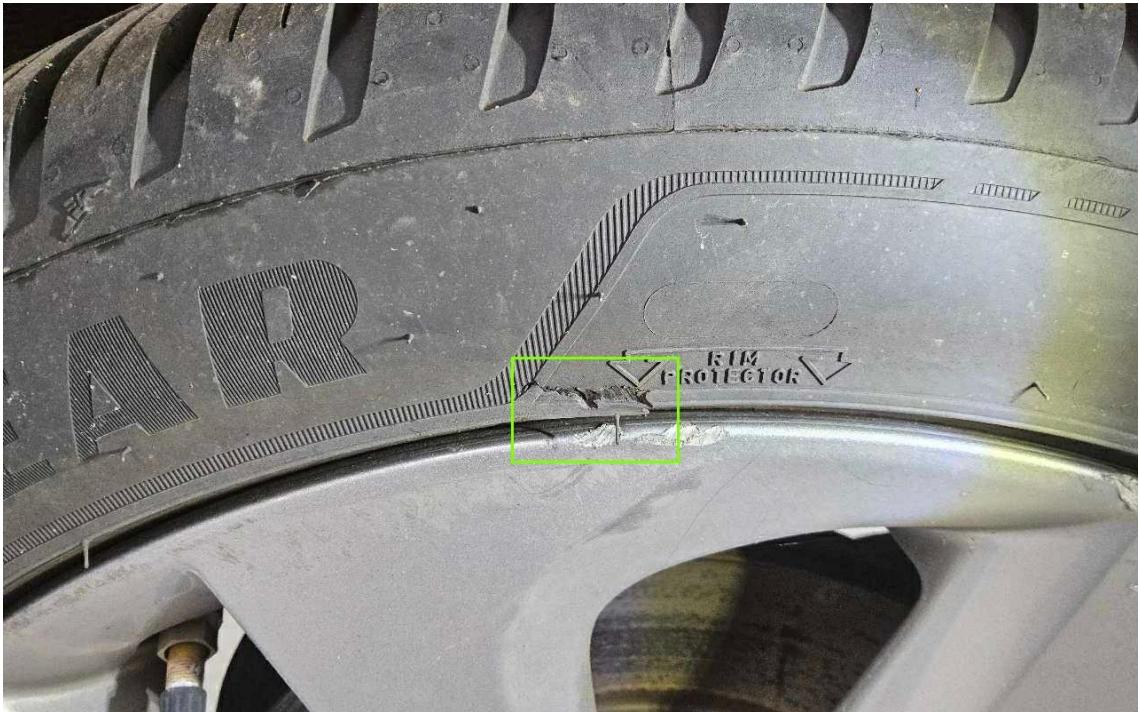
Profiltiefe	Art	Minderwert in EUR brutto	netto
vorne rechts	5 mm	AS	-90,00	-75,63
hinten links	4 mm	SS	-74,00	-62,18
Legende		A/ Ganzjahres S/ Sommer /O Original /F Runflat /S Schaden	<b>-164,00</b>	<b>-137,81</b>

Bild 28 : Achse 1, Reifen Rechts 1

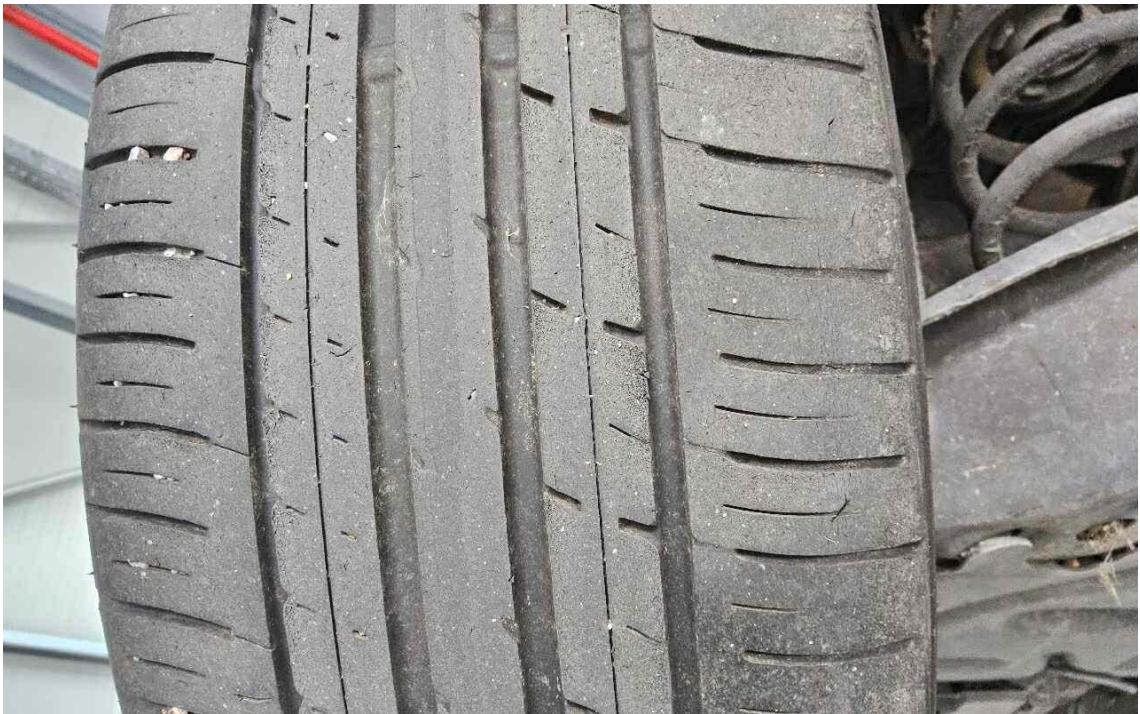
Bild 29 : Achse 2, Reifen Links 1
