Zustandsbericht

Kunde :	Allane SE HCBE	Amtl. Kennzeichen :	MS-CW 1003
Berichtsnummer :	0000000833279-DE968		
Referenznummer:	30910246

Hyundai Tucson (NX)(12.2020->) N Line Mild-Hybrid 2WD

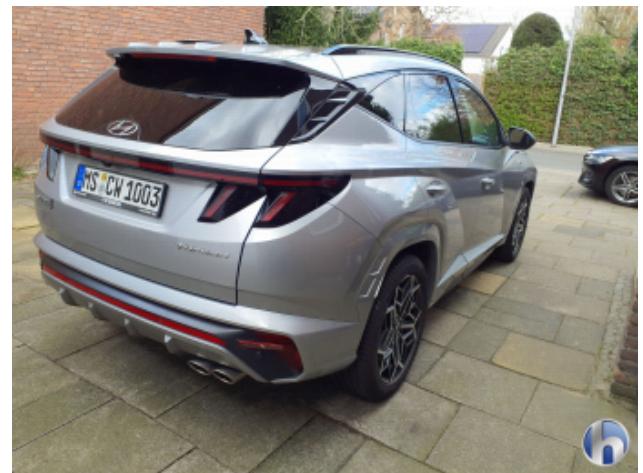
Hinten rechts

Karosserie außen	
	Bauteil	Schaden
1.	Seitenwand - Hinten - Rechts	Gebrauchsspuren

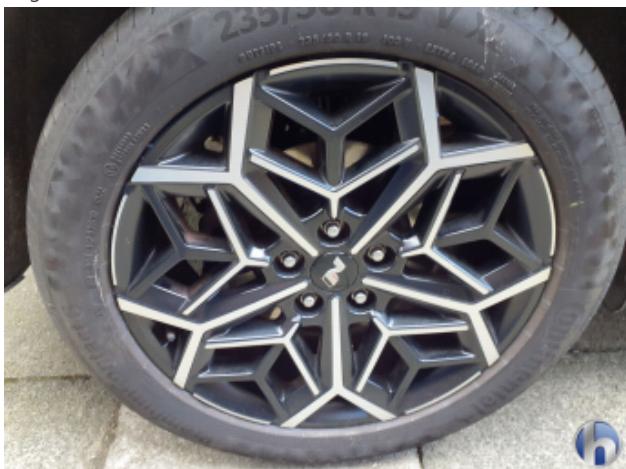
Bereifung

Reifenart / Felgentyp:	Sommerreifen	Aluminium original
1. Achse - links / Zust.	Continental	235/-R19/- 5 mm
1. Achse - rechts / Zust.	Continental	235/-R19/- 5 mm
2. Achse - links / Zust.	Continental	235/-R19/- 5 mm
2. Achse - rechts / Zust.	Continental	235/-R19/- 5 mm
Verkehrssicherheit:	Verkehrssicher
