Wertgutachten

Kunde :		Vertragsnummer :	9020089
Berichtsnummer :	0000000803207-DE925	Referenznummer:	30821885
Amtl. Kennzeichen :	HER-CP 80E

Hyundai Kona (OS)(2017->) Trend Elektro 2WD

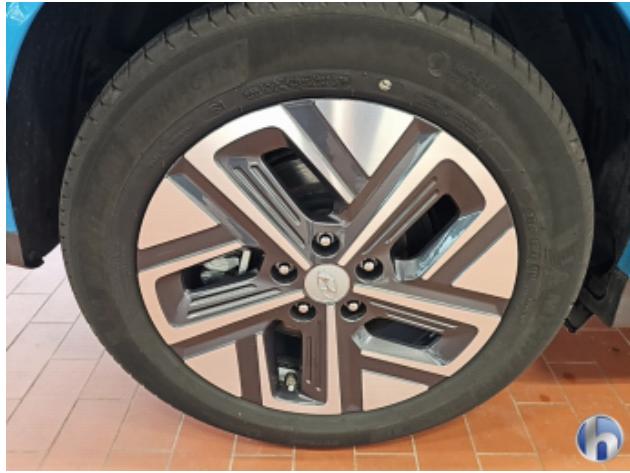
Felgen

Karosserie außen					
Bauteil	Schaden	Rep.-Art	Rep.-Höhe	Berechnung	Minderwert
1. Felge Vorne - Rechts	Kratzer	Smart Repair	100,00 €	Voll	100,00 €
2. Dach	Gebrauchsspuren	Ohne Reparatur	0,00 €	Ohne	0,00 €
		Zwischensumme:	100,00 €		100,00 €
		Gesamtsumme Netto:	100,00 €		100,00 €
		Mwst. 19%:	19,00 €		19,00 €
		Gesamtsumme Brutto:	119,00 €		119,00 €
