**DEKRA Slovensko s.r.o.**  
Panónska cesta 47  
851 04 Bratislava

**ARVAL SLOVAKIA, s.r.o.**  
Pribinova 19  
811 09 Bratislava

## ÚDAJE O PROHLÍDCE

| RZ: | <b>BT522FS</b> | VIN: | TMBAH9NP2M7079658 |

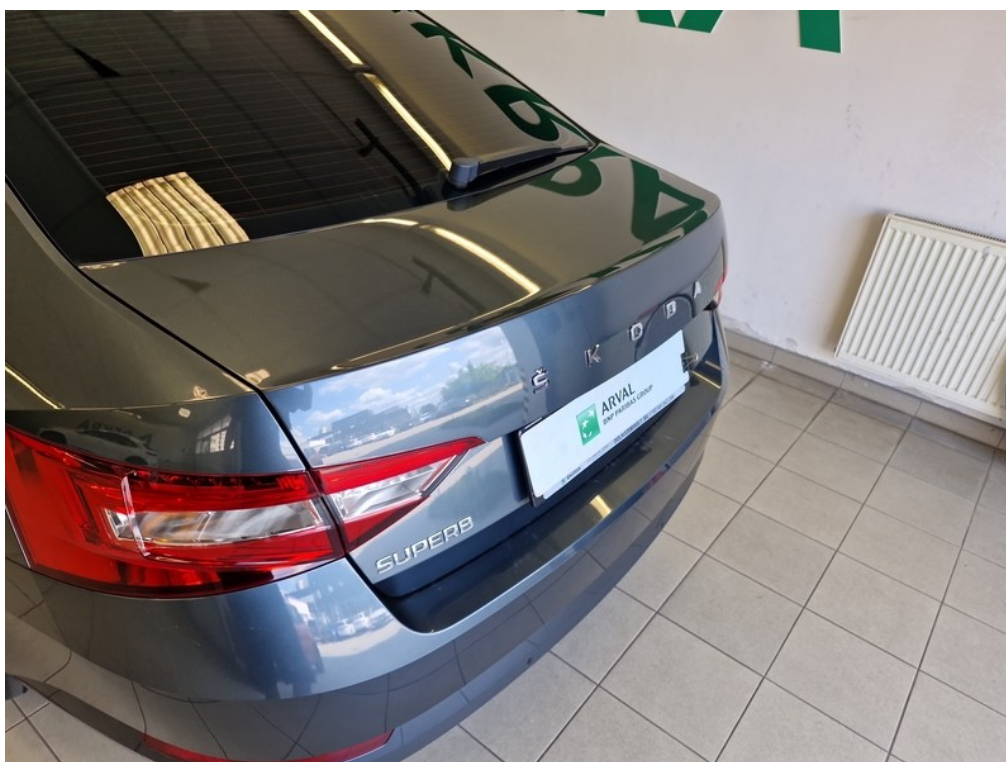
| P.č. | Poškozený díl | Druh poškození |
|---|---|---|
| 13 | Víko zavazadlového prostoru | Škrábance |

**13** Viko zavazadlového prostoru - Škrábance  
Umístění: Exteriér (vnější prostor)
