**DEKRA Slovensko s.r.o.**  
Panónska cesta 47  
851 04 Bratislava

**ARVAL SLOVAKIA, s.r.o.**  
Pribinova 19  
811 09 Bratislava

## ÚDAJE O PROHLÍDCE

| RZ: | <b>BT437FE</b> | VIN: | TMBEK6NW2N3024161 |

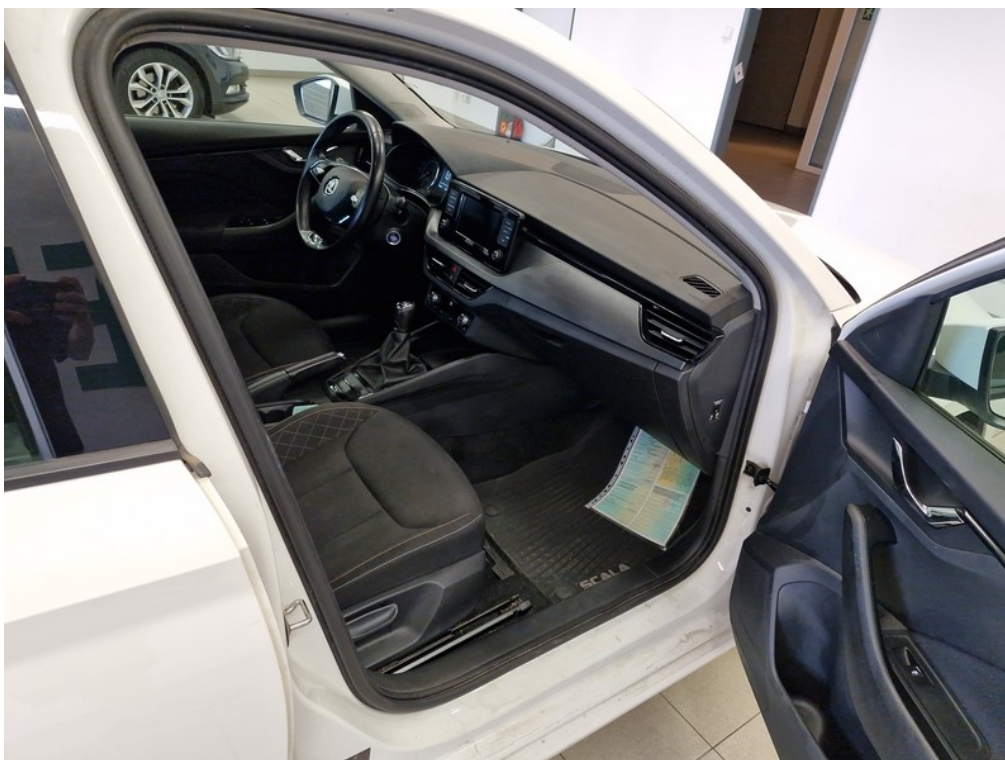
Interiér z pravé strany
