**DEKRA CZ a.s.**

**ÚDAJE O VOZIDLE**

| Model vozidla: | Škoda Superb Combi (3T5)(2010) | Provedení: | Sup.C.FL2.0TDI 110 Style AT |

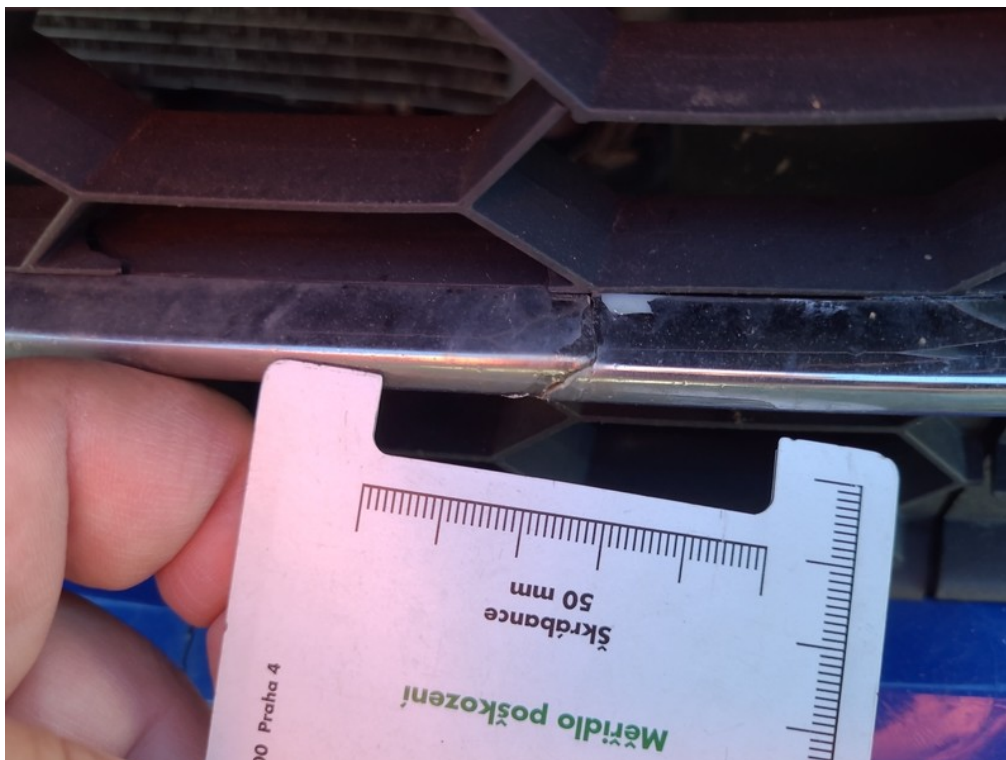
Viz popis k poškození č. 17

**17** Lišta P nárazníku střední - Prasklina  
Umístění: Exteriér (vnější prostor)

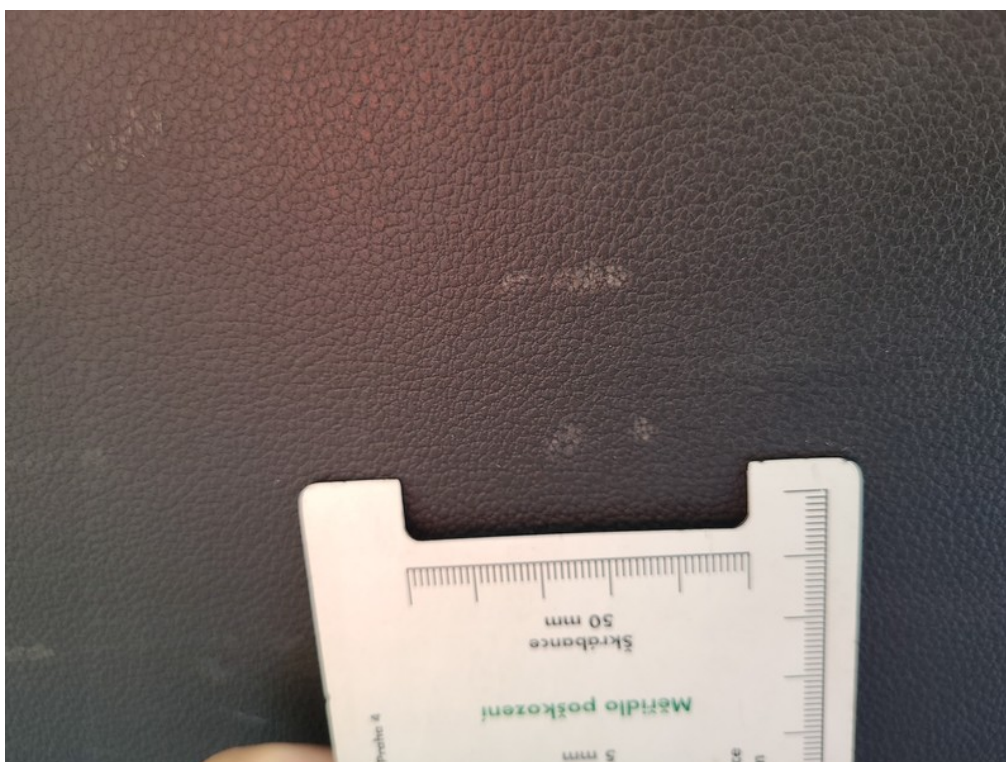
Viz popis k poškození č. 24

**24** **Plastový kryt víka zav. prostoru - Škrábance**  
Umístění: Interiér (vnitřní prostor)
