**DEKRA CZ a.s.**

**ÚDAJE O VOZIDLE**

| RZ: | <b>8AM4922</b> | VIN: | TMBJR7NXXMY100090 |
| Model vozidla: | Škoda Octavia Combi (NX3)(2020) | Provedení: | Oct.Combi 1.5TSI 110 Style |

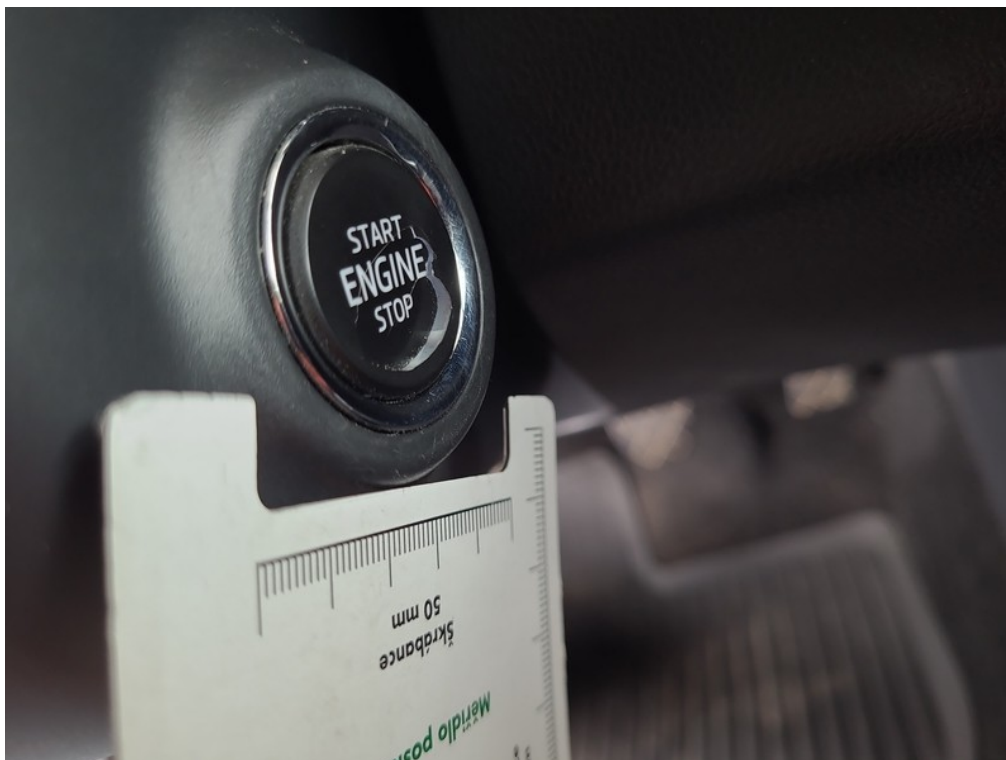
Viz popis k poškození č. 19

**19 Startovací tlačítko - Prasklina**  
Umístění: Interiér (vnitřní prostor)

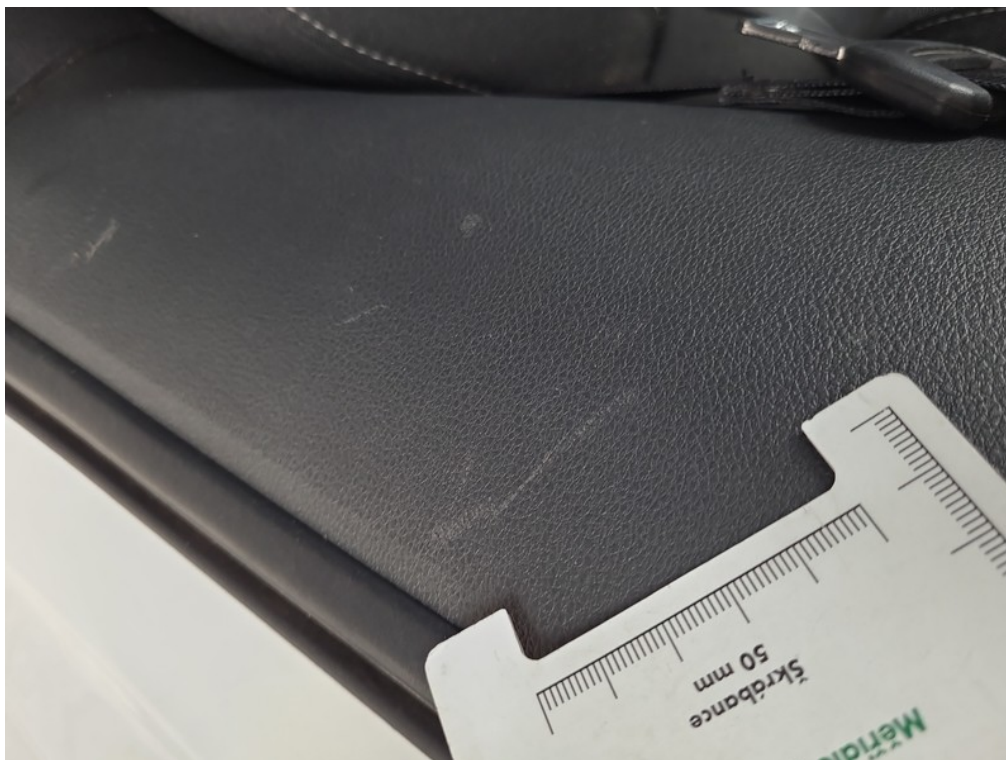
Viz popis k poškození č. 21

**21** Vnitřní kryt levého C-sloupku dolní - Škrábance  
Umístění: Interiér (vnitřní prostor)

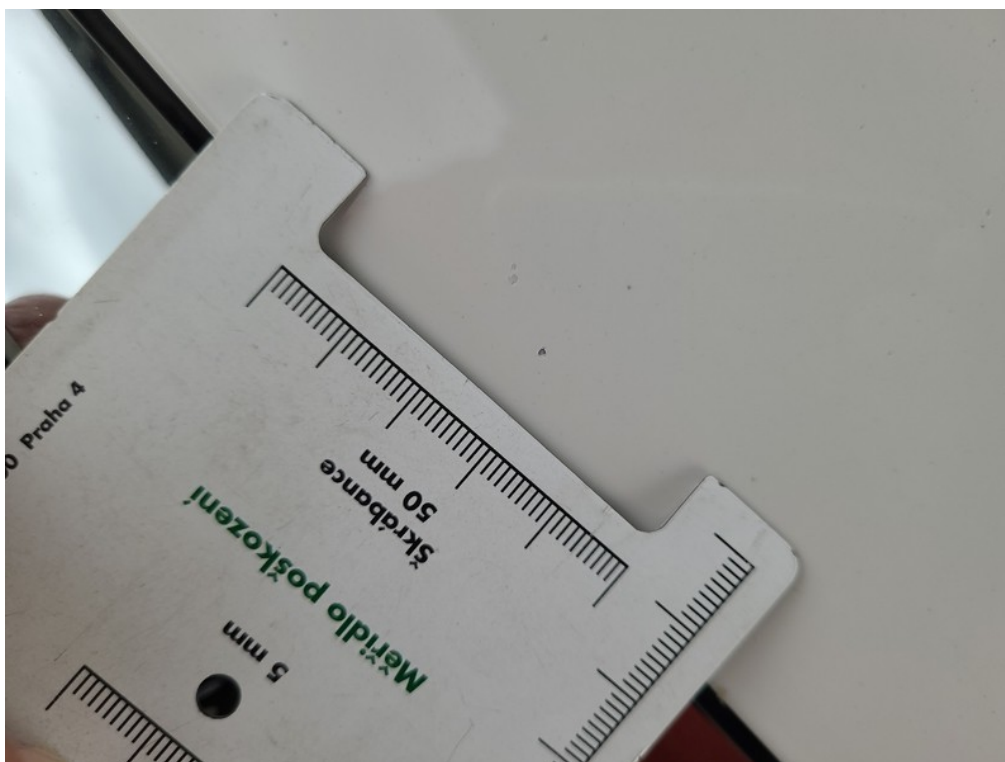
Viz popis k poškození č. 27

| P.č. | Poškozený díl | Druh poškození |
|---|---|---|
| 27 | Přední část vozidla | Poškození od odletujícího kamení |

**27** Přední část vozidla - Poškození od odletujícího kamení  
Umístění: Ostatní
