Zustandsbericht

Kunde :	Allane SE HCBE	Amtl. Kennzeichen :	N-SI 334
Berichtsnummer :	0000000833867-DE968		
Referenznummer:	30920891

Kia XCeed (2019->) Vision Plug-in Hybrid

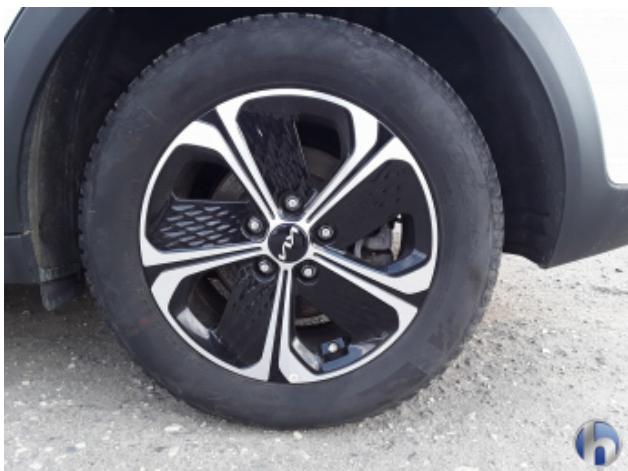
Bereifung

Reifenart / Felgentyp:	Allwetterreifen	Aluminium original
1. Achse - links / Zust.	Nexen	205/-R16/- 4 mm
1. Achse - rechts / Zust.	Nexen	205/-R16/- 4 mm
2. Achse - links / Zust.	Nexen	205/-R16/- 6 mm
2. Achse - rechts / Zust.	Nexen	205/-R16/- 6 mm
Verkehrssicherheit:	Verkehrssicher
