Zustandsbericht

Kunde :	Allane SE HCBE	Amtl. Kennzeichen :	N-SI 335E
Berichtsnummer :	0000000833880-DE968		
Referenznummer:	30920885

Kia XCeed (2019->) Vision Plug-in Hybrid

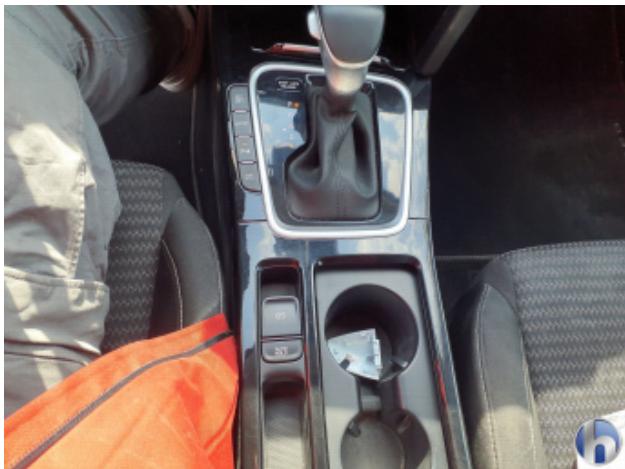
Karosserie außen		
Bauteil	Schaden	Rep.-Art
1. Felge Vorne - Rechts	Kratzer	Smart Repair
2. Stoßfänger Hinten	Kratzer	Smart Repair
Sonstiges		
Bauteil	Schaden	Rep.-Art
3. Mittelkonsole Innenraum vorne mitte	Gebrauchsspuren	Ohne Reparatur
4. Reifen Hinten - Links	Nicht Verkehrssicher	Erneuern
5. Reifen Hinten - Rechts	Nicht Verkehrssicher	Erneuern
6. Bordwerkzeug	Fehlt	Erneuern

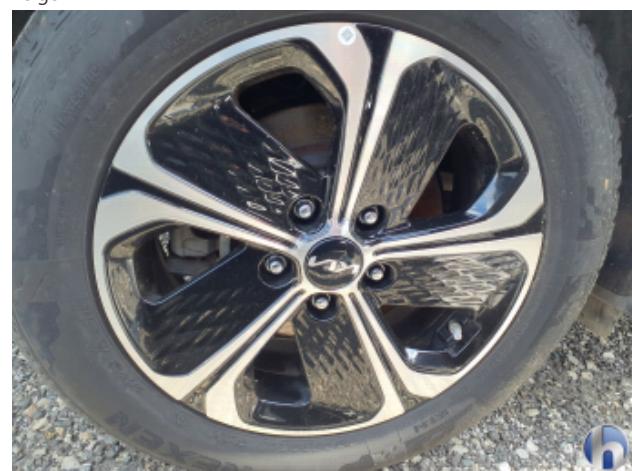
Bereifung

Reifenart / Felgentyp:	Allwetterreifen	Aluminium original
1. Achse - links / Zust.	Goodyear	205/60/R16/96H 6 mm
1. Achse - rechts / Zust.	Goodyear	205/60/R16/96H 6 mm
2. Achse - links / Zust.	Goodyear	205/60/R16/96H 4 mm
2. Achse - rechts / Zust.	Goodyear	205/60/R16/96H 4 mm
Verkehrssicherheit:	Nicht verkehrssicher
