**DEKRA CZ a.s.**

**ÚDAJE O VOZIDLE**

| RZ: | <b>8AN7463</b> | VIN: | VF3LCYHZJLS226519 |
| Model vozidla: | Peugeot 308-SW (P5) (2021) | Provedení: | 308 SW 1.5 BHDi 130 ALL.P 5d |

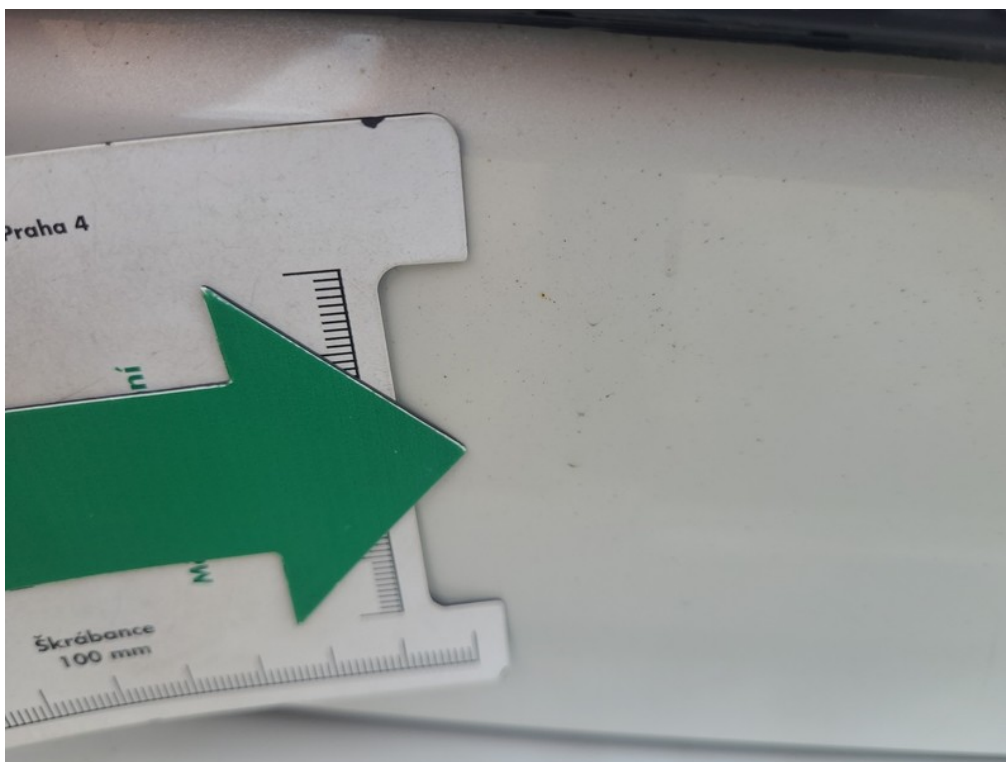
Viz popis k poškození č. 7

**7 Víko zavazadlového prostoru - Škrábance**  
Umístění: Exteriér (vnější prostor)

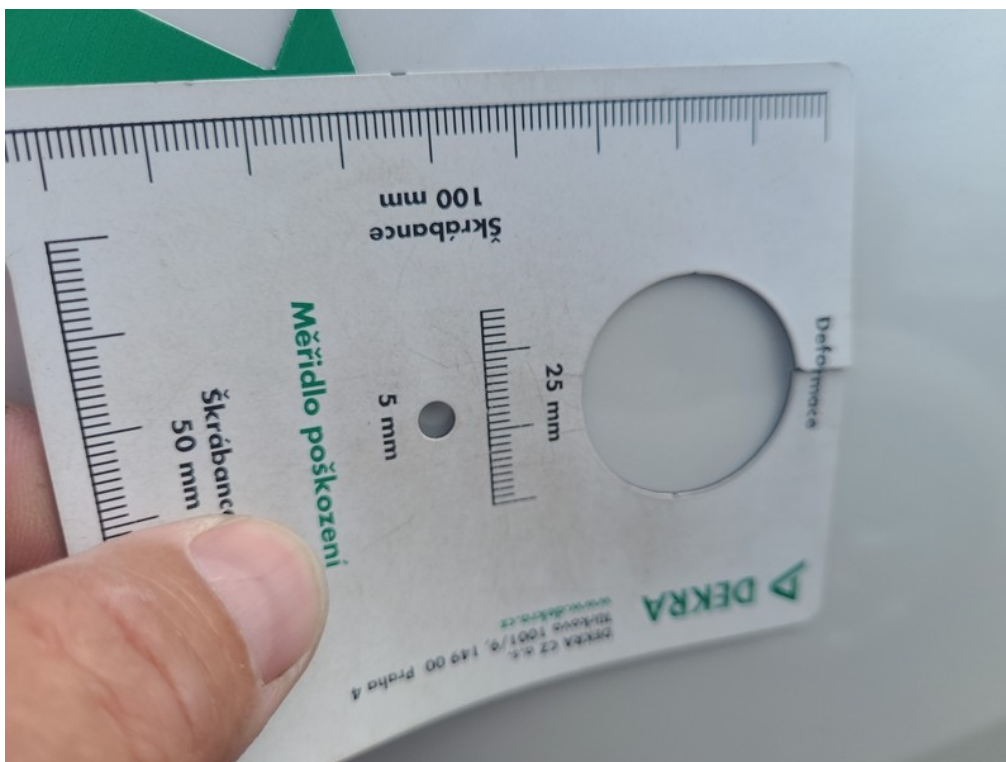
Viz popis k poškození č. 9

**9 Bočnice zadní pravá - Jamka**  
Umístění:

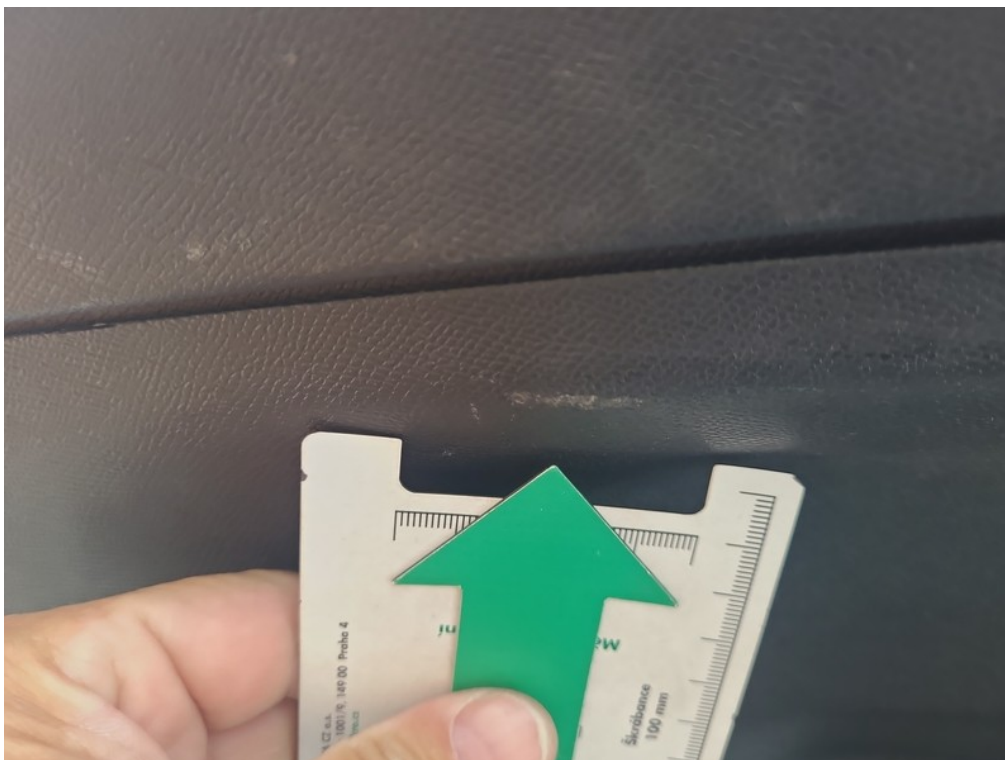
Viz popis k poškození č. 22

| P.č. | Poškozený díl | Druh poškození |
|---|---|---|
| 22 | Plastový kryt víka zav. prostoru | Škrábance |

**22** **Plastový kryt víka zav. prostoru - Škrábance**

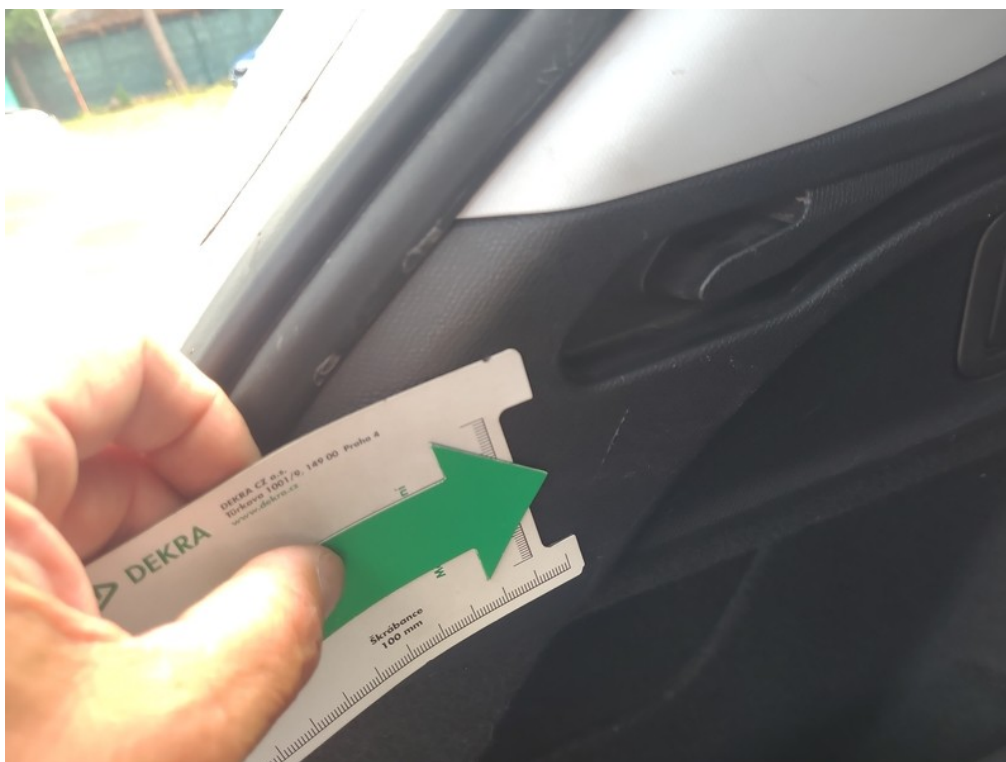
Viz popis k poškození č. 24

| P.č. | Poškozený díl | Druh poškození |
|---|---|---|
| 24 | Boční výplň zav. prostoru L | Škrábance |

**24** Boční výplň zav. prostoru L - Škrábance  
Umístění: Interiér (vnitřní prostor)

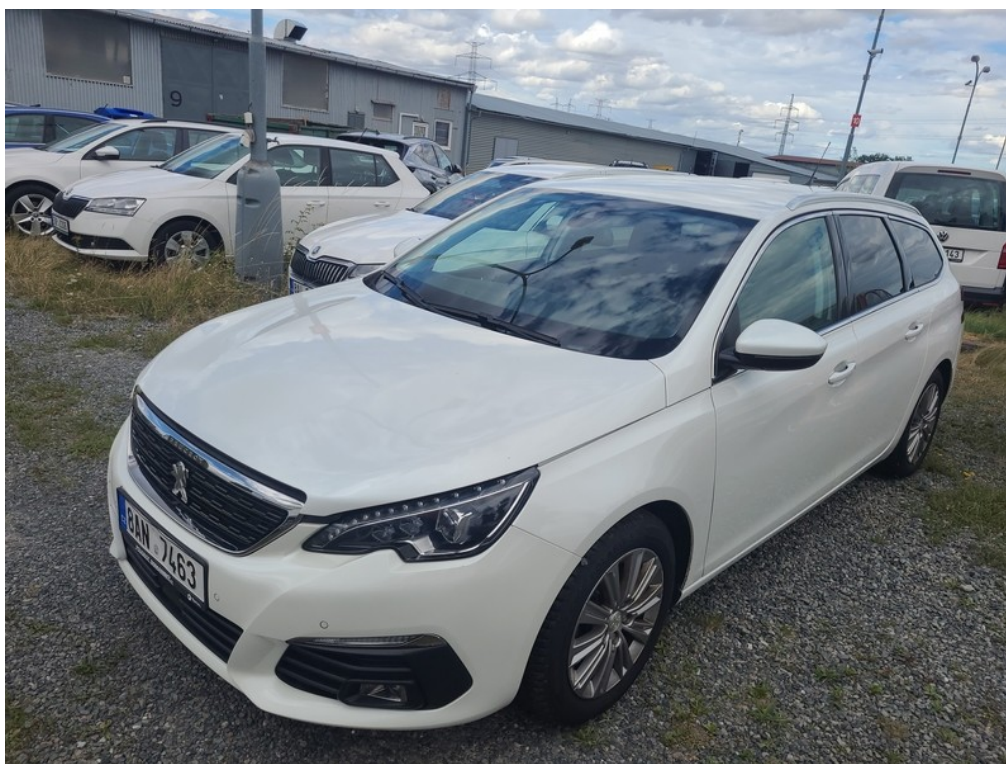
| P.č. | Poškozený díl | Druh poškození |
|---|---|---|
| 33 | Celková plocha karoserie | Škrábance |

**33** Celková plocha karoserie - Škrábance  
Umístění:
