## Inname rapport

**Order nummer:** 0000000850265-NL876  
**Inspectie locatie:** Veluwezoom 4 , 1327 AG ALMERE  
**Inspectie datum:** 30.06.2025  
**Kenteken:** H-121-VD

#### Peugeot 308 SW;Hatchback;Petrol;Manual;Black

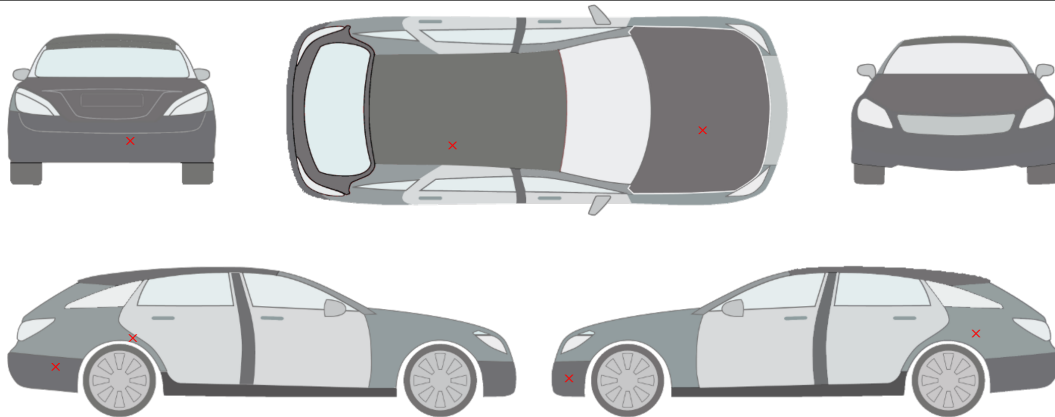
### Schadebeoordeling

- 1.) Zijwand - achter - Links | Krassen
- 2.) Achterbumper | Krassen
- 3.) Achterbumper | Krassen
- 4.) Zijwand - achter - rechts | Deuk/deuken
- 5.) Voorbumper | Krassen
- 6.) Diverse | Gebruikssporen
- 7.) Ingebrande vogelpoep | Beschadigd
