## Condizione Relazione

Numero di rapporto: 0000000824862-IT867  
Targa: GC880HS

#### Peugeot Expert; Cargo van; Diesel; Manual; White

Data e luogo Perizia: 20.02.2025 VENEZIA

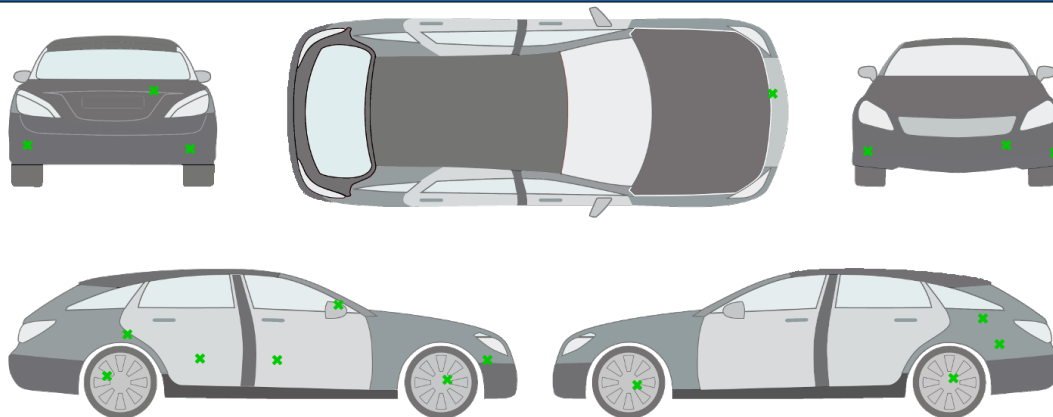
- 1.) parete laterale - posteriore - sinistra | 1 ammaccatura
- 2.) parete laterale - posteriore - sinistra | Graffio/Rigature
- 3.) paraurti posteriore | Graffio/Rigature
- 4.) paraurti posteriore | Rotto
- 5.) portello posteriore | 1 ammaccatura
- 6.) parete laterale - posteriore - destra | 1 ammaccatura
- 7.) porta posteriore - destra | 1 ammaccatura
- 8.) porta anteriore - destra | 1 ammaccatura
- 9.) retrovisore esterno scatola - destro | Graffio/Rigature
- 10.) Parafango anteriore - destro | 1 ammaccatura
- 11.) spoiler anteriore | Graffio/Rigature
- 12.) spoiler anteriore | Graffio/Rigature
- 13.) griglia anteriore sopra | Graffio/Rigature
- 14.) paraurti anteriore | Graffio/Rigature

15.) cerchione anteriore - sinistro | Graffio/Rigature

16.) cerchione posteriore - sinistro | Rotto

17.) cerchione posteriore - destra | Rotto

18.) cerchione anteriore - destra | Rotto
