**DEKRA CZ a.s.**

**ARVAL CZ s.r.o.**

| RZ: | <b>9AF9122</b> | VIN: | VR7EFYHT2NN524278 |
| Model vozidla: | Citroën Berlingo (07.2018->) | Provedení: | Berlingo BHD1 102 L1 Plus 4d |

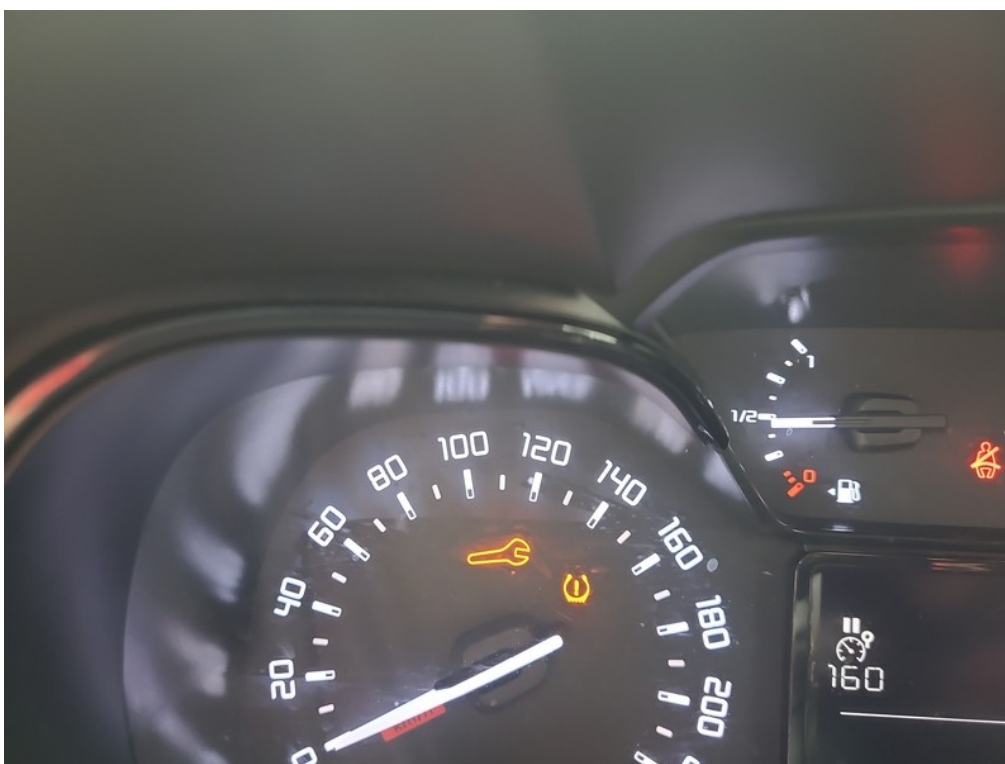
18 Servisní prohlídka - Chybí  
Umístění:

Ostatní

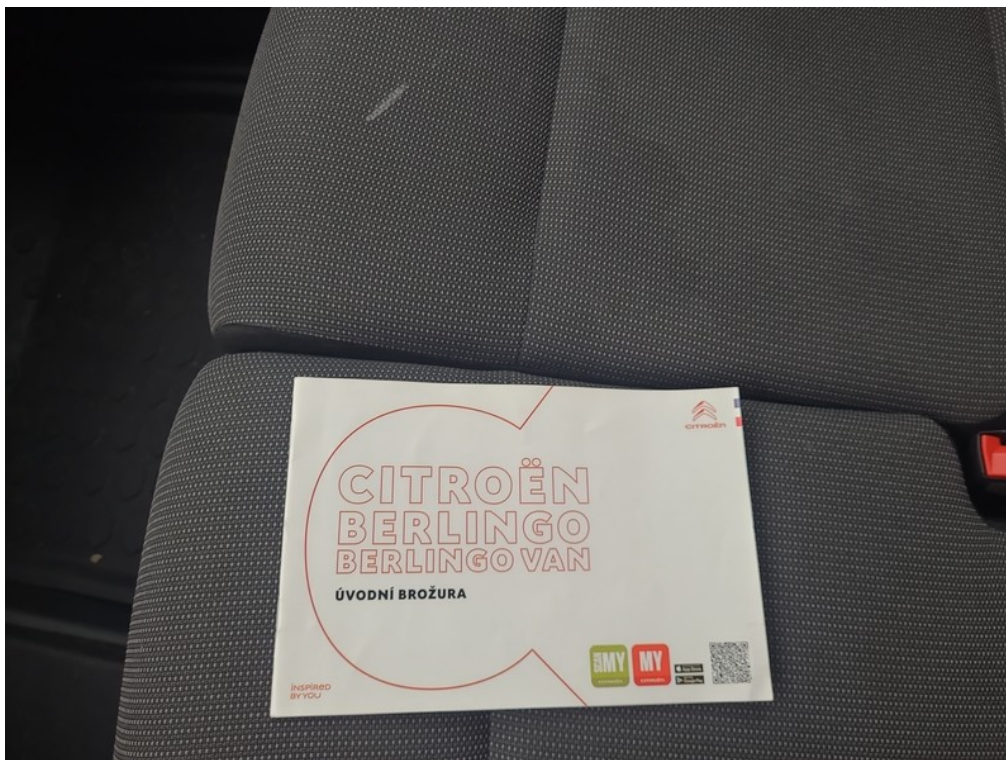
| P.č. | Poškozený díl | Druh poškození |
|---|---|---|
| 19 | Servisní kniha | Chybí |

19 **Servisní kniha - Chybí**  
Umístění:

Ostatní
