## Athlon Verkaufsexpertise

<b>Kunde :</b>	<b>Athlon Germany KD</b>	<b>Vertragsnummer :</b>	<b>12070150</b>
<b>Berichtsnummer :</b>	<b>0000000857479-DE949</b>		
<b>Amtl. Kennzeichen :</b>	<b>K-CO 9737</b>

#### Opel Crossland (X) .

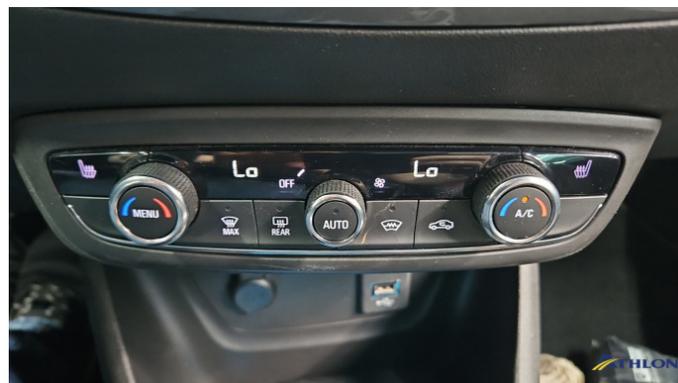
<b>Klimaanlage:</b>	Eine Funktion der Klimaanlage wurde zum Besichtigungszeitpunkt festgestellt.
<b>Lichtanlage:</b>	Die Lichtanlage war zum Besichtigungszeitpunkt in Ordnung.
<b>Motorlauf:</b>	Ein Probelauf des Motors wurde durchgeführt. Dabei traten keine akustischen und visuellen Mängel auf.
<b>Hinweis:</b>	*

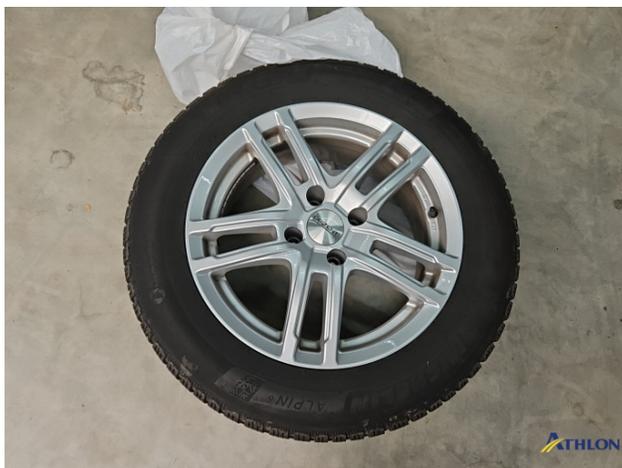
Bereifung

Reifenart / Felgentyp:	<b>Sommerreifen</b>	<b>Aluminium</b>
1. Achse - links / Zust.		<b>215/50/R17/95 4 mm</b>
1. Achse - rechts / Zust.		<b>215/50/R17/95 4 mm</b>
2. Achse - links / Zust.		<b>215/50/R17/95 4 mm</b>
2. Achse - rechts / Zust.		<b>215/50/R17/95 4 mm</b>
Verkehrssicherheit:	<b>Verkehrssicher</b>
