**Rapport nummer:** 0000000923578-NL170  
**Inspectie plaats:** ALMERE  
**Bezichtigingdatum:** 19.05.2022  
**Vlag :** V-071-RZ

##### Opel Movano GB;Bestelauto;Diesel;Manual;White

| VIN: | <b>W0VMRS60XJB160909</b> | Kilometerstand afgelezen: | <b>159083 km</b> |

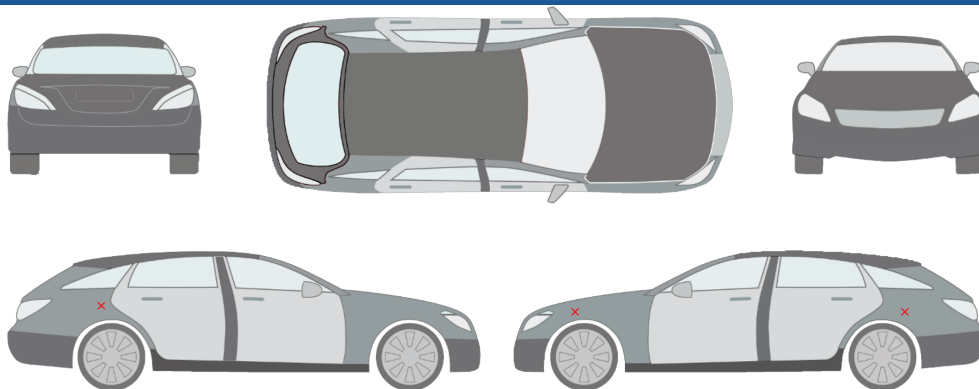
- 1.) Zijwand - achter - rechts | Deuk/Deuken
- 2.) Zijwand - achter - Links | Deuk/Deuken
- 3.) Spatbord voor- links | Deuk/Deuken
- 4.) Diverse | Gebruikssporen
