Inname rapport

Order nummer: 0000000802991-NL876
Inspectie locatie: Veluwezoom 4 , 1327 AG ALMERE
Inspectie datum: 09.12.2024
Kenteken: V-906-LV

Opel Movano CC;Chassis cabine;Diesel;Manual;Off White

VIN:	W0VVSX600JB146601	Kilometers gelezen:	153684 km
Eerste registratie / :	26.02.2018 / 0	Inspectie Datum / -plaats:	09.12.2024 Veluwezoom 4 , 1327 AG ALMERE
Soort voertuig:	Bedrijfswagen	Type voertuig:	Pallet / deksel
HSN/TSN:		Auto Rookvrij:	Ja
Staat buiten:	3 - Gemiddeld	Toestand Interieur:	3 - Gemiddeld

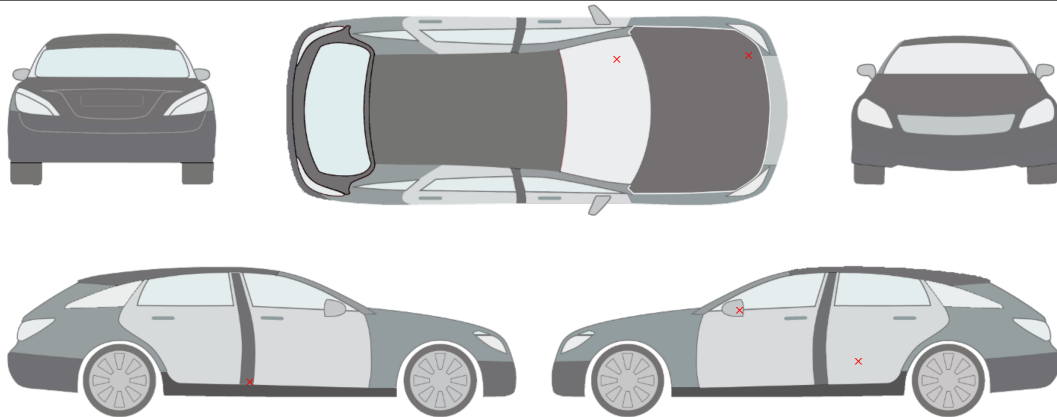
Schadebeoordeling

- 1.) Motorkap | Deuk/deuken
- 2.) Portier achter - links | Gebruikssporen
- 3.) Voorruit | Breuk / barst / scheur
- 4.) B-stijl midden - rechts | Gedeukt
- 5.) Spiegelbehuizing - links | Breuk / barst / scheur
- 6.) Interieur diverse | Beschadigd
