Expertise

Protokollnummer: 41283194
Auftrags-Nr / Referenz: 24977206
Besichtigungsdatum: 28.08.2025

Modell: CLA 220 d Shooting Brake 8G-DCT AMG Line

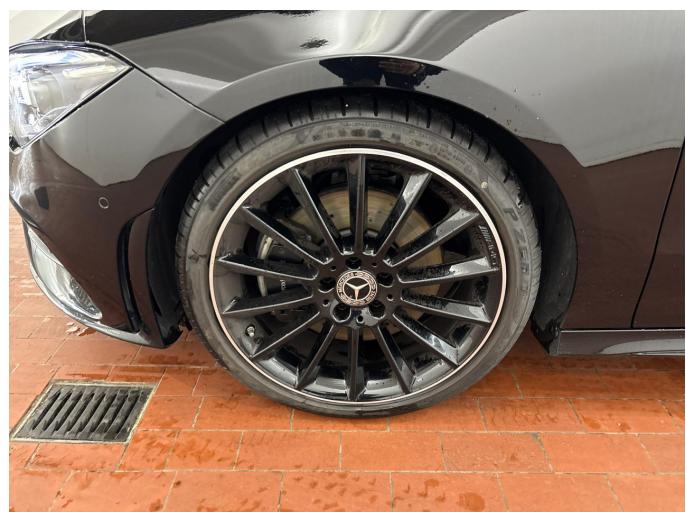
Abbildung 12: Montierte Bereifung

#	Reifengröße	Reifentyp	Hersteller	Profiltiefe
1)	225/40 R19 93W	Sommerreifen auf Leichtmetall	Bridgestone	5mm / 5mm
2)	225/40 R19 93W	Sommerreifen auf Leichtmetall	Bridgestone	4mm / 4mm

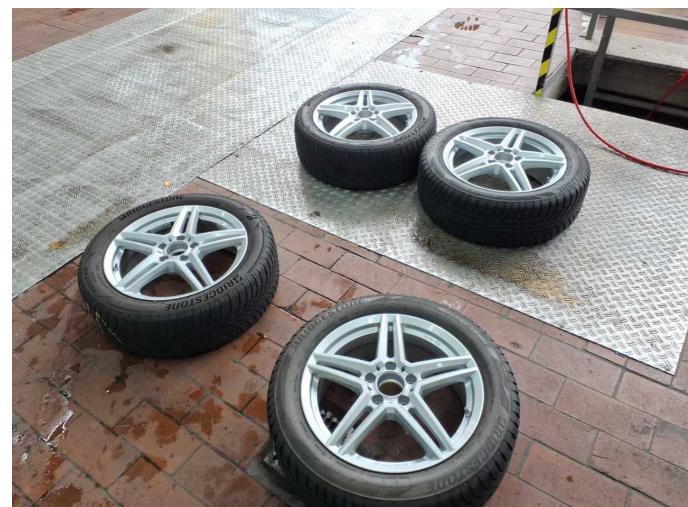
Abbildung 16: Zusatzbereifung

#	Reifengröße	Reifentyp	Hersteller	Profiltiefe
1)	205/55 R17 95V	Winterreifen auf Leichtmetall	Bridgestone	5mm / 5mm
2)	205/55 R17 95V	Winterreifen auf Leichtmetall	Bridgestone	6mm / 6mm
