PROTOKOLLNUMMER: 41157116

Gutachten

Betreff	Remarketing
Auftrag durch	Mercedes-Benz Bank AG Siemensstr. 7 70469 Stuttgart
Besichtigungsdatum / Ort	21.08.2025
Fahrzeugart	PKW Limousine
Hersteller	Mercedes-Benz
Modell / Verkaufsbezeichnung	B 180 d "Das Taxi"
Schlüssel-Nummern HSN / TSN	2222 AXA 00025
Fahrzeug-Identnummer	W1K2470101J358154
Anzahl Besitzer	1
Erstzulassung	28.03.2022
Fahrzeug Dokumente	Zum Zeitpunkt der Besichtigung lag die Zulassungsbescheinigung Teil 2 (Brief) vor, die Zulassungsbescheinigung Teil 1 (Schein) lag nicht vor.
Nummer ZB2	GF777816
Laufleistung	194.905 km / abgelesen
Farbe / Farbcode	623 hellelfenbein
Nutzungsart	Taxi
Antriebsart	Frontantrieb
Kraftstoffart	Diesel
Hubraum / Leistung	1.950 ccm/ 85 kW
Zylinder / Schadstoffklasse	4 / EURO6;WLTP;AP;PI/CI; M, N1 I
zul. Gesamtgewicht (kg)	2.075
Anzahl Türen / Anzahl Sitze	5 / 5
Getriebe	Automatik
Anzahl Gänge	8

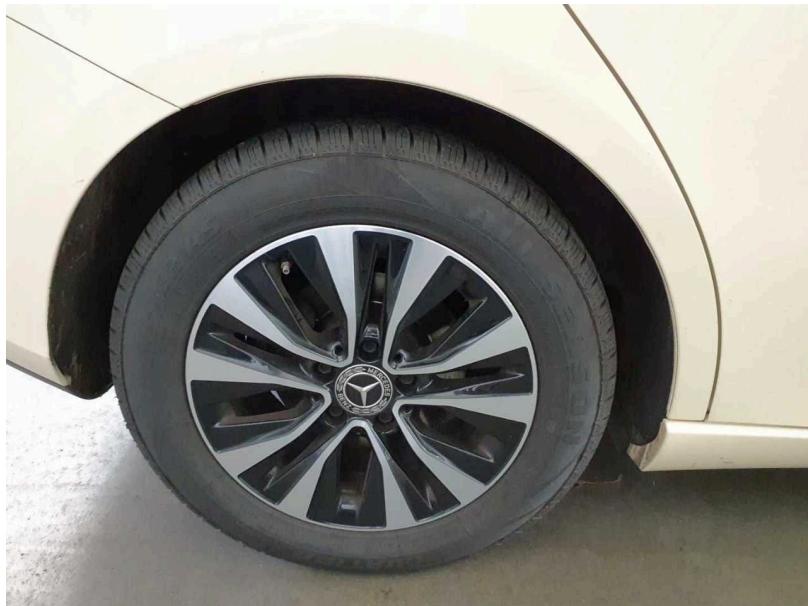
Abbildung 9: Montierte Bereifung

Achse / Größe	Hersteller	Bereifung	Profil [mm]
#1 205/60 R16 96V	Sonstige	Ganzjahresreifen auf Leichtmetall	6 / 6
#2 205/60 R16 96V	Sonstige	Ganzjahresreifen auf Leichtmetall	6 / 6

Zulässigkeit Räder Alle Achsen zulässig.**Verkehrssicherheit Räder** Verkehrssicher
