## Athlon Verkaufsexpertise

Kunde :	Athlon Germany KD	Vertragsnummer :	12080462
Berichtsnummer :	000000823646-DE949		
Amtl. Kennzeichen :	RT-MD 874E

#### Mercedes-Benz EQS -Klasse .

Fahrzeug-Ident.-Nr.:	<b>W1KCG2DB7PA027271</b>	Laufleistung abgelesen:	<b>75767 km</b>
Erstzulassung / Baujahr:	<b>06.09.2022 / 2023</b>	Besichtigungsdatum/-ort:	<b>13.02.2025 Muecke Atzenhain</b>
Fahrzeugart:	<b>PKW</b>	Aufbauart:	<b>Kombilimousine</b>
KBA-Nr. (HSN/ TSN):	<b>222//2AXZ</b>	Kraftstoff / Emissionsklasse:	<b>Elektro / -</b>
Getriebe Art:	<b>Sonstiges</b>	Navi.-Datenträger:	<b>Festplattenlaufwerk</b>
Hubraum / Leistung:	<b>0 ccm / 245 kW (333 PS)</b>	Antriebsart:	<b>-</b>
Lackfarbe:	<b>ONYXSCHWARZ - METALLICLACK</b>	Lackart:	<b>-</b>
Anzahl Schlüssel:	<b>1</b>	Polster Art:	<b>Leder</b>
Serviceheft verfügbar:	<b>Digital</b>	Farbe Innenausstattung:	<b>Schwarz</b>
Letzter Service km / am:	<b>- / -</b>

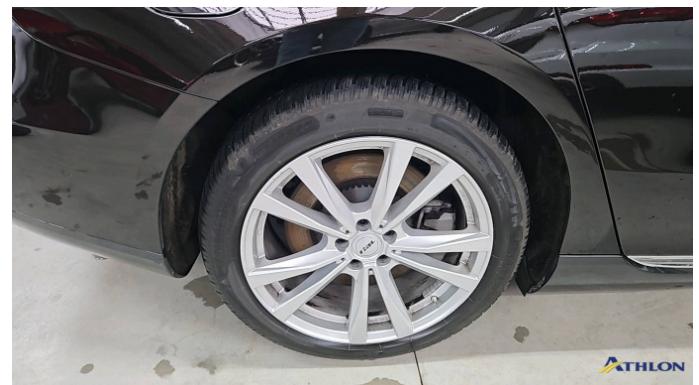
Felgen

<b>Karosserie außen</b>
	<b>Bauteil</b> <b>Schaden</b>
1.	Windschutzscheibe      Steinschlag
2.	Motorhaube                Steinschlag
3.	Stoßfänger Vorne        Siehe Gutachten
4.	Felge Hinten - Links    Kratzer
5.	Heckklappe                Beklebt
6.	Stoßfänger Hinten      Verformt (leicht)
7.	Türeinstieg Vorne -     Verformt (leicht) Rechts
8.	Außenspiegel Gehäuse -    Kratzer Rechts
9.	Felge Vorne - Rechts    Kratzer

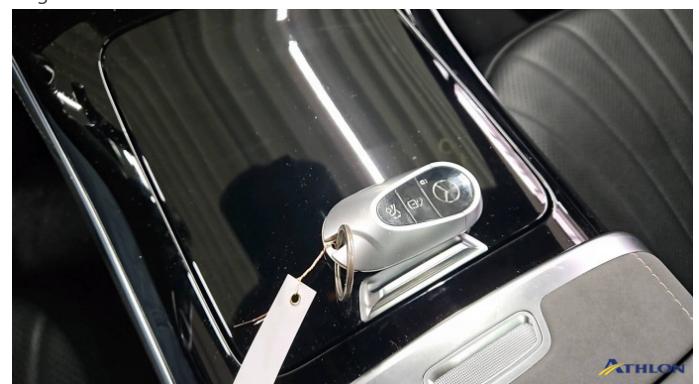
<b>Karosserie innen</b>
	<b>Bauteil</b> <b>Schaden</b>
10.	Schlüssel                Fehlt
11.	Türverkleidung Vorne -    Gebrauchsspuren Links
12.	Sitzbank - Hinten: Kissen    Verschmutzt (mittel)

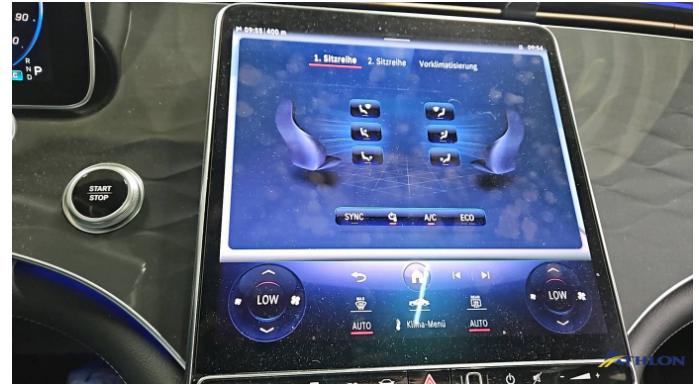
<b>Klimaanlage:</b>	Eine Funktion der Klimaanlage wurde zum Besichtigungszeitpunkt festgestellt.
<b>Lichtanlage:</b>	Die Lichtanlage war zum Besichtigungszeitpunkt in Ordnung.
<b>Motorlauf:</b>	Ein Probelauf des Motors wurde durchgeführt. Dabei traten keine akustischen und visuellen Mängel auf.
<b>Hinweis:</b>	*

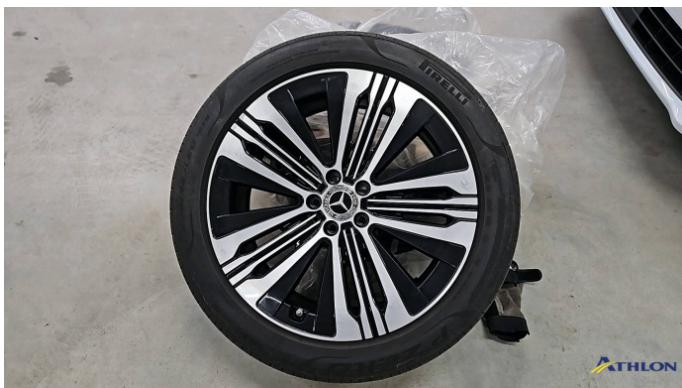
Bereifung

Reifenart / Felgentyp:	<b>Winterreifen</b>	<b>Aluminium</b>
1. Achse - links / Zust.		<b>255/45/R20/105 5 mm</b>
1. Achse - rechts / Zust.		<b>255/45/R20/105 5 mm</b>
2. Achse - links / Zust.		<b>255/45/R20/105 5 mm</b>
2. Achse - rechts / Zust.		<b>255/45/R20/105 5 mm</b>
Verkehrssicherheit:	<b>Verkehrssicher</b>
