**TÜV SÜD Auto Partner GmbH**  
Gutenbergstr. 13  
70771 Leinfelden-Echterdingen

Besichtigungsdatum: 06.06.2025  
**Protokollnummer:** 40080323  
Erstellt durch: Martin Helm  
Besichtigt durch: Kelleci Sinan

**W1N0J6EB1PG138120**

## Zustandsbericht

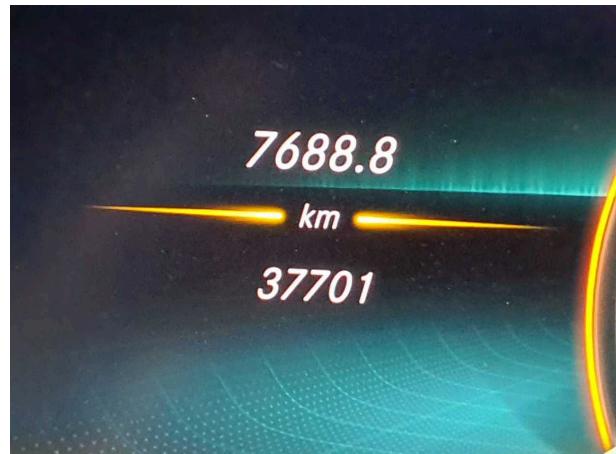
Abbildung 10: Kombiinstrument

Nr.	Bauteilgruppe	Beschreibung
1	Tür hinten rechts	Tür - Delle(n) - sanft instandsetzen
2	Sonstiges	Inspektion/Wartung - fällig - durchführen
