## Athlon Verkaufsexpertise

Kunde :	Athlon Germany KD	Vertragsnummer :	12075253
Berichtsnummer :	0000000863486-DE949		
Amtl. Kennzeichen :	HG-AV 173E

#### Mercedes-Benz GLE -Klasse .

Fahrzeug-Ident.-Nr.:	<b>W1N1671541A790600</b>	Laufleistung abgelesen:	<b>68061 km</b>
Erstzulassung / Baujahr:	<b>05.10.2022 / 2023</b>	Besichtigungsdatum/-ort:	<b>03.09.2025 Muecke Atzenhain</b>
Fahrzeugart:	<b>PKW</b>	Aufbauart:	<b>Kombilimousine</b>
KBA-Nr. (HSN/ TSN):	<b>222//2AVV</b>	Kraftstoff / Emissionsklasse:	<b>Hybr.B/E ext. aufl. / Euro 6</b>
Getriebe Art:	<b>automatic</b>	Navi.-Datenträger:	<b>Festplattenlaufwerk</b>
Hubraum / Leistung:	<b>1991 ccm / 155 kW (211 PS)</b>	Antriebsart:	<b>Allrad</b>
Lackfarbe:	<b>SCHWARZ - UNILACK</b>	Lackart:	<b>Uni</b>
Anzahl Schlüssel:	<b>2</b>	Polster Art:	<b>Leder</b>
Serviceheft verfügbar:	<b>Digital</b>	Farbe Innenausstattung:	<b>Schwarz</b>
Letzter Service km / am:	<b>- / -</b>

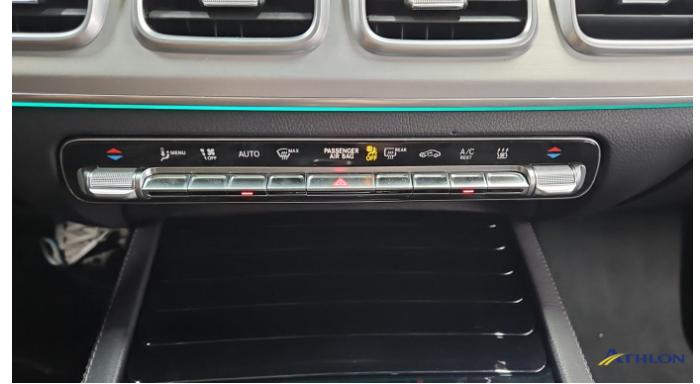
<b>Klimaanlage:</b>	Eine Funktion der Klimaanlage wurde zum Besichtigungszeitpunkt festgestellt.
<b>Lichtanlage:</b>	Die Lichtanlage war zum Besichtigungszeitpunkt in Ordnung.
<b>Motorlauf:</b>	Ein Probelauf des Motors wurde durchgeführt. Dabei traten keine akustischen und visuellen Mängel auf.
<b>Hinweis:</b>	*

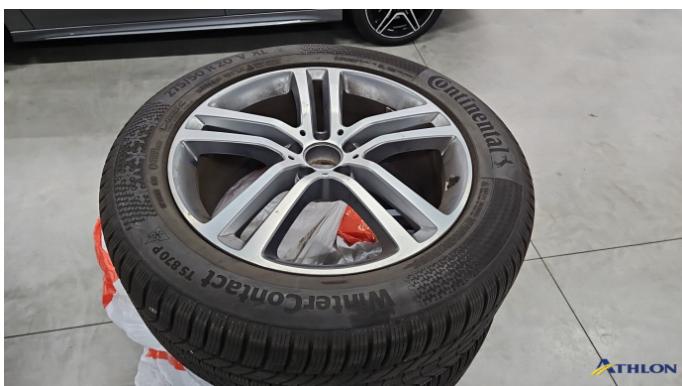
Bereifung

Reifenart / Felgentyp:	<b>Sommerreifen</b>	<b>Aluminium</b>
1. Achse - links / Zust.		<b>275/50/R20/- 5 mm</b>
1. Achse - rechts / Zust.		<b>275/50/R20/- 5 mm</b>
2. Achse - links / Zust.		<b>275/50/R20/- 5 mm</b>
2. Achse - rechts / Zust.		<b>275/50/R20/- 5 mm</b>
Verkehrssicherheit:
