Condizione Relazione

Numero di rapporto:	0000000825732-IT867	Numero di contratto:	769294
Targa:	GH807KP

Mercedes-Benz VITO;Cargo van;Electric;Automatic;

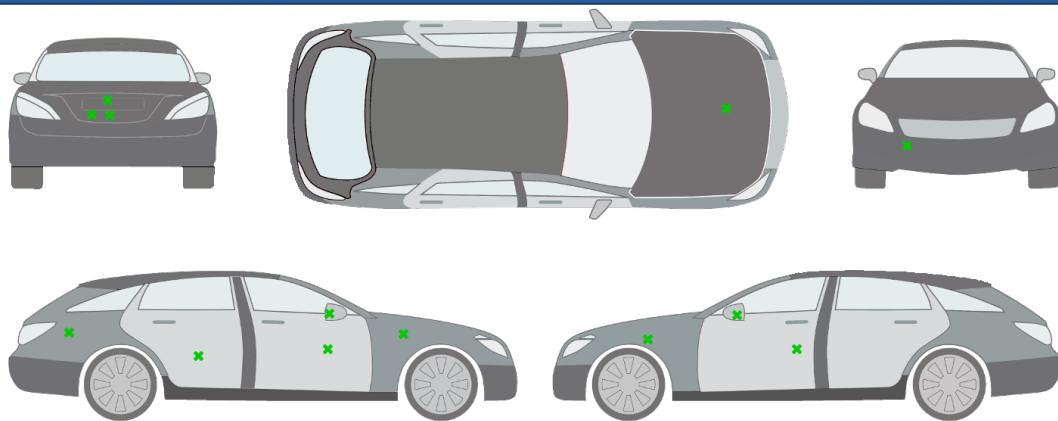
- 1.) paraurti anteriore | Graffio/Rigature
- 2.) cofano | Graffio/Rigature
- 3.) parafango anteriore - sinistro | Graffio/Rigature
- 4.) retrovisore esterno scatola - sinistro | Graffio/Rigature
- 5.) porta anteriore - sinistra | Ammaccature/rigonfiamenti
- 6.) portello posteriore | Ammaccature/rigonfiamenti
- 7.) portello posteriore | Rotto
- 8.) portello posteriore | Rotto
- 9.) parete laterale - posteriore - destra | Scheggiatura
- 10.) porta posteriore - destra | Graffio/Rigature
- 11.) porta anteriore - destra | Graffio/Rigature
- 12.) retrovisore esterno scatola - destro | Graffio/Rigature
- 13.) Parafango anteriore - destro | Graffio/Rigature
