PROTOKOLLNUMMER: 40935532

Gutachten

Betreff	Remarketing
Auftrag durch	Mercedes-Benz Leasing GmbH Siemensstr. 7 70469 Stuttgart
Besichtigungsdatum / Ort	30.07.2025
Fahrzeugart	Transporter
Hersteller	Mercedes-Benz
Modell / Verkaufsbezeichnung	Vito 114 CDI Kasten Lang
Schlüssel-Nummern HSN / TSN	2222 BBI 04231
Fahrzeug-Identnummer	W1V44760314127409
Anzahl Besitzer	1
Erstzulassung	29.06.2022
Fahrzeug Dokumente	Zum Zeitpunkt der Besichtigung lag die Zulassungsbescheinigung Teil 2 (Brief) vor, die Zulassungsbescheinigung Teil 1 (Schein) lag nicht vor. (Kopie) ZB Teil 1 (Schein) nicht entgegen genommen
Nummer ZB2	GM184346
Fahrzeug Kennzeichen	Kennzeichen nicht entgegen genommen
Laufleistung	125.464 km / abgelesen
Farbe / Farbcode	9147 arktikweiß
Antriebsart	Heckantrieb
Kraftstoffart	Diesel
Hubraum / Leistung	1.950 ccm/ 100 kW
Zylinder / Schadstoffklasse	4 / EURO6;WLTP;AR;PI/CI;N1 III, N2
zul. Gesamtgewicht (kg)	2.800
zul. Nutzlast (kg)	839
Maße (L/B/H)	5140 x 1928 x 1909

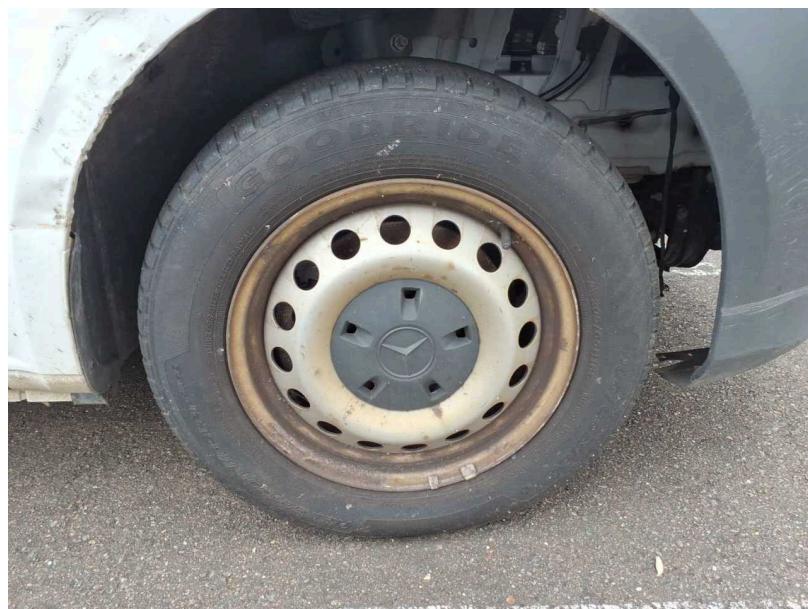
Abbildung 10: Montierte Bereifung

Achse / Größe	Hersteller	Bereifung	Profil [mm]
#1 205/65 R16 107T	Sonstige C	Ganzjahresreifen auf Stahl mit Radzierblende	6 / 6
#2 205/65 R16 107R	Sonstige C	Ganzjahresreifen auf Stahl mit Radzierblende	8 / 8

Zulässigkeit Räder Alle Achsen zulässig.**Verkehrssicherheit Räder** Verkehrssicher
