PROTOKOLLNUMMER: 41715994

Gutachten

Betreff	Remarketing
Auftrag durch	Mercedes-Benz Leasing GmbH Siemensstr. 7 70469 Stuttgart
Besichtigungsdatum / Ort	25.09.2025
Fahrzeugart	Transporter
Hersteller	Mercedes-Benz
Modell / Verkaufsbezeichnung	Sprinter 519 CDI
Schlüssel-Nummern HSN / TSN	2222 BFB 10044
Fahrzeug-Identnummer	W1V9072551N217108
Anzahl Besitzer	1
Erstzulassung	11.10.2022
Nächste HU	10/2026
Fahrzeug Dokumente	Zum Zeitpunkt der Besichtigung lag die Zulassungsbescheinigung Teil 2 (Brief) vor, die Zulassungsbescheinigung Teil 1 (Schein) lag nicht vor. (Kopie) ZB Teil 1 (Schein) nicht entgegen genommen
Nummer ZB2	GP644731
Fahrzeug Kennzeichen	Kennzeichen nicht entgegen genommen
Laufleistung	111.147 km / abgelesen
Farbe / Farbcode	9147 arktikweiß
Antriebsart	Heckantrieb
Kraftstoffart	Diesel
Hubraum / Leistung	1.950 ccm/ 140 kW
Zylinder / Schadstoffklasse	4 / EUROVI; E; M, N
zul. Gesamtgewicht (kg)	3.500
Anzahl Türen / Anzahl Sitze	4 / 6
Getriebe	Automatik

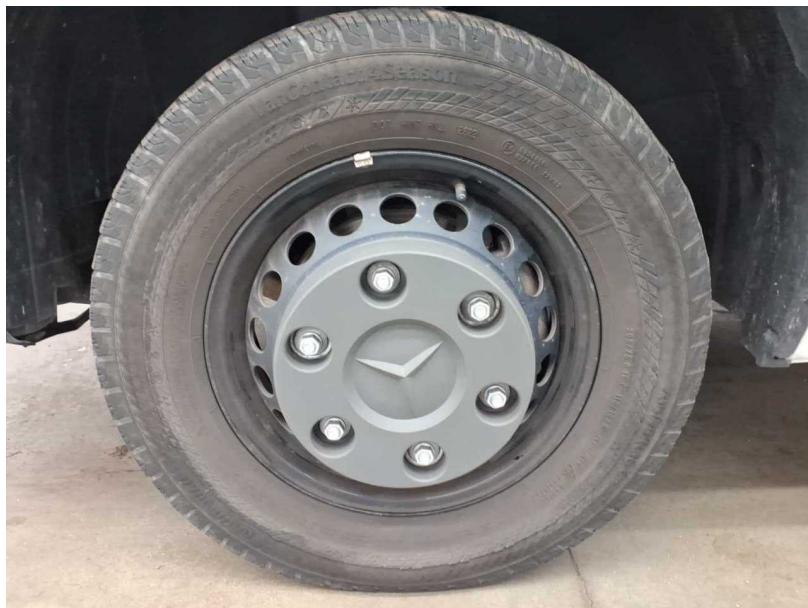
Abbildung 13: Montierte Bereifung

Achse / Größe	Hersteller	Bereifung	Profil [mm]
#1 205/75 R16 110/108R C	Continental	Ganzjahresreifen auf Stahl mit Radzierblende	1 / 8
#2 205/75 R16 110/108R C	Continental	Ganzjahresreifen auf Stahl mit Radzierblende	3/3 / 3/3

Zulässigkeit Räder Alle Achsen zulässig.**Verkehrssicherheit Räder** Nicht verkehrssicher
