PROTOKOLLNUMMER: 41186849

Gutachten

Betreff	Remarketing
Auftrag durch	Mercedes-Benz Bank AG Siemensstr. 7 70469 Stuttgart
Besichtigungsdatum / Ort	13.08.2025
Fahrzeugart	Transporter
Hersteller	Mercedes-Benz
Modell / Verkaufsbezeichnung	Sprinter 315 CDI Hochdach
Schlüssel-Nummern HSN / TSN	2222 BBA 87067
Fahrzeug-Identnummer	W1V9076351P522984
Anzahl Besitzer	2
Erstzulassung / Letzte Zulassung	02.12.2022 / 23.07.2024
Nächste HU	06/2026
Fahrzeug Dokumente	Zum Zeitpunkt der Besichtigung lagen die Zulassungsbescheinigung Teil 1 (Schein) sowie die Zulassungsbescheinigung Teil 2 (Brief) vor. (Kopie) ZB Teil 1 (Schein) nicht entgegen genommen
Nummer ZB2	GT580525
Fahrzeug Kennzeichen	Kennzeichen nicht entgegen genommen
Laufleistung	45.911 km / abgelesen
Farbe / Farbcode	9147 arktikweiß
Antriebsart	Heckantrieb
Kraftstoffart	Diesel
Hubraum / Leistung	1.950 ccm/ 110 kW
Zylinder / Schadstoffklasse	4 / EURO6;WLTP;AR;PI/CI;N1 III, N2
zul. Gesamtgewicht (kg)	3.500

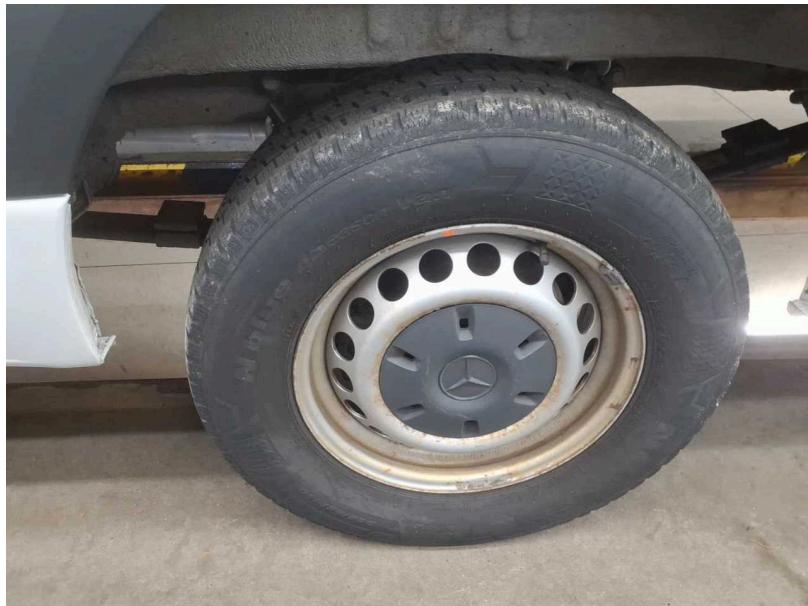
Achse / Größe	Hersteller	Bereifung	Profil [mm]
#1 235/65 R16 115T CMaxxis		Ganzjahresreifen auf Stahl mit Radzierblende	5 / 5
#2 235/65 R16 115R C	Nexen	Ganzjahresreifen auf Stahl mit Radzierblende	4mm
235/65 R16 121R C	Continental	Ganzjahresreifen auf Stahl mit Radzierblende	1mm

Verkehrssicherheit Räder Nicht verkehrssicher

- Das Fahrzeug war zum Zeitpunkt der Besichtigung, aufgrund des unter Unfall oder wertmindernden Faktoren aufgeführten Schadenmerkmals, nicht betriebs bzw. verkehrssicher.
Dies hat folgenden Grund: Reifen vorn rechts

Abbildung 9: Montierte Bereifung

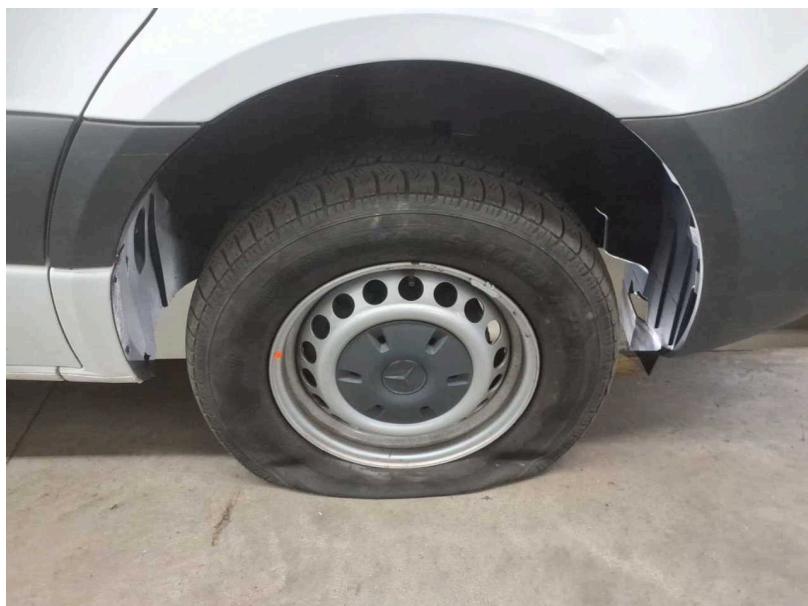
Abbildung 10: Montierte Bereifung
