## Condizione Relazione

Numero di rapporto: 0000000833817-IT867  
Targa: GC713HS

#### Mercedes-Benz SPRINTER;Cargo van;Diesel;Manual;

Data e luogo Perizia: 02.04.2025 ROMA

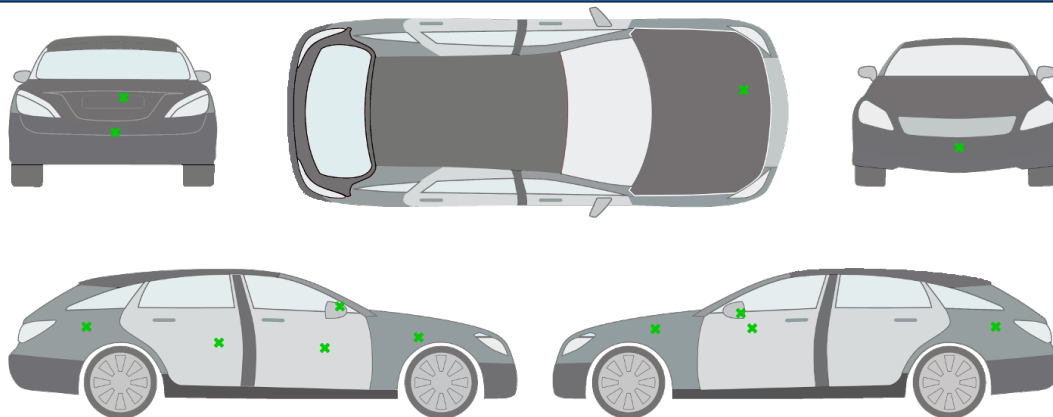
### Valutazione dei danni

- 1.) parafrangente anteriore - sinistro | Graffio/Rigature
- 2.) retrovisore esterno scatola - sinistro | Rotto
- 3.) porta anteriore - sinistra | Graffio/Rigature
- 4.) parete laterale - posteriore - sinistra | 3 ammaccature
- 5.) portellone posteriore | 3 ammaccature
- 6.) paraurti posteriore | Graffio/Rigature
- 7.) parete laterale - posteriore - destra | Graffio/Rigature
- 8.) porta posteriore - destra | 3 ammaccature
- 9.) porta anteriore - destra | Graffio/Rigature
- 10.) retrovisore esterno scatola - destro | Rotto
- 11.) Parafrangente anteriore - destro | Graffio/Rigature
- 12.) paraurti anteriore | Graffio/Rigature
- 13.) cofano | 3 ammaccature
