PROTOKOLLNUMMER: 41416082

## Gutachten

<b>Betreff</b>	Remarketing
<b>Auftrag durch</b>	Mercedes-Benz Leasing GmbH Siemensstr. 7 70469 Stuttgart
<b>Besichtigungsdatum / Ort</b>	02.09.2025
<b>Fahrzeugart</b>	Transporter
<b>Hersteller</b>	Mercedes-Benz
<b>Modell / Verkaufsbezeichnung</b>	Vito 110 CDI Kasten Lang
<b>Schlüssel-Nummern HSN / TSN</b>	2222 BDX 01785
<b>Fahrzeug-Identnummer</b>	W1VVJBEZ8S4414251
<b>Anzahl Besitzer</b>	1
<b>Erstzulassung</b>	23.08.2024
<b>Nächste HU</b>	08/2026
<b>Fahrzeug Dokumente</b>	Zum Zeitpunkt der Besichtigung lagen die Zulassungsbescheinigung Teil 1 (Schein) sowie die Zulassungsbescheinigung Teil 2 (Brief) vor. (Kopie) ZB Teil 1 (Schein) nicht entgegen genommen
<b>Nummer ZB2</b>	HE676608
<b>Fahrzeug Kennzeichen</b>	Kennzeichen nicht entgegen genommen
<b>Laufleistung</b>	46.524 km / abgelesen
<b>Farbe / Farbcode</b>	9147 arktikweiß
<b>Antriebsart</b>	Heckantrieb
<b>Kraftstoffart</b>	Diesel
<b>Hubraum / Leistung</b>	1.950 ccm/ 75 kW

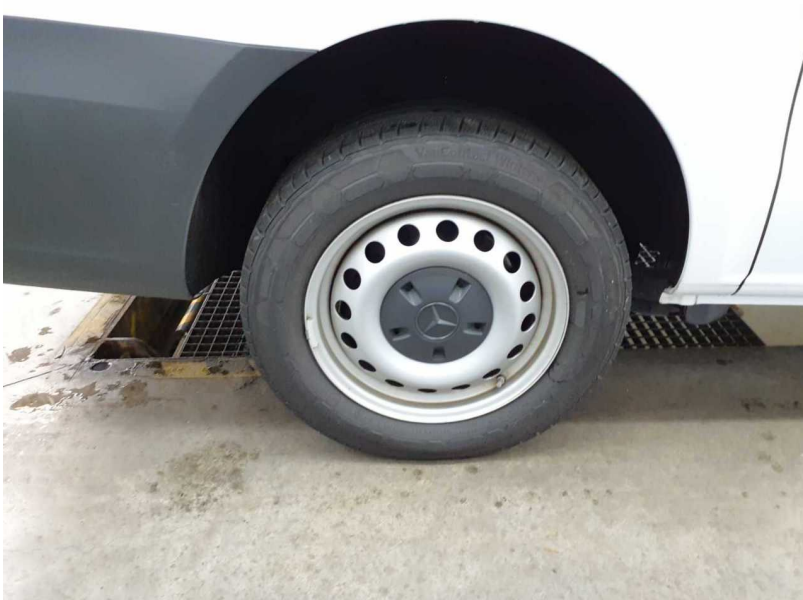
**Abbildung 12:** Montierte Bereifung

**Zulässigkeit Räder** Alle Achsen zulässig.**Verkehrssicherheit Räder** Nicht verkehrssicher

- Das Fahrzeug war zum Zeitpunkt der Besichtigung, aufgrund des unter Unfall oder wertmindernden Faktoren aufgeführten Schadenmerkmals, nicht betriebs bzw. verkehrssicher.  
Dies hat folgenden Grund: Alle 4 Reifen sind verschlissen.
