Athlon Verkaufsexpertise

Kunde : Athlon Germany KD
Berichtsnummer : 0000000844510-DE949 Vertragsnummer : 12026114
Amtl. Kennzeichen : D-GS 157

Audi A4 Avant .

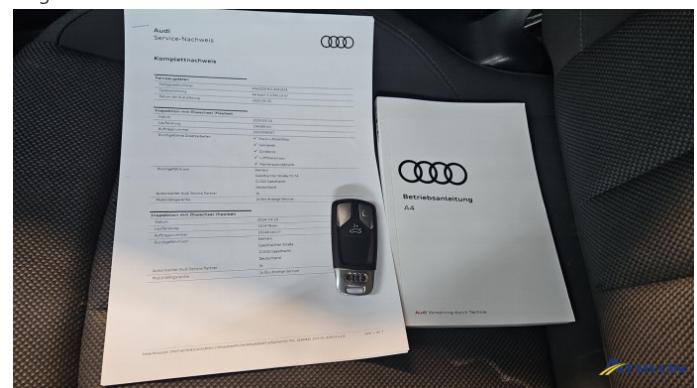
Bauteil	Schaden
24. Schlüssel	Fehlt
25. Sommerradsatz	Fehlt
26. Motordämmmaterial	Beschädigt
27. Mittelarmlehne	Verschmutzt (leicht)

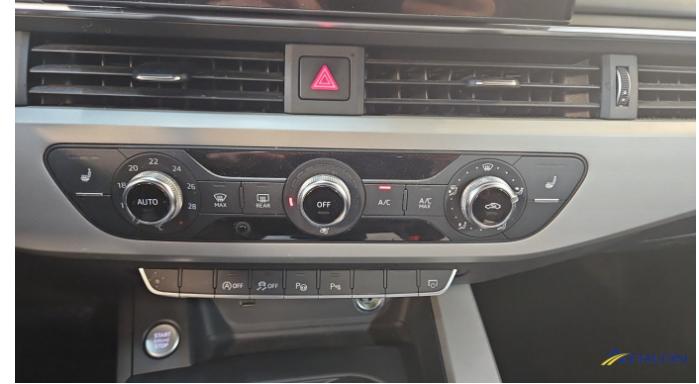
Klimaanlage:	Eine Funktion der Klimaanlage wurde zum Besichtigungszeitpunkt festgestellt.
Lichtanlage:	Die Lichtanlage war zum Besichtigungszeitpunkt in Ordnung.
Motorlauf:	Ein Probelauf des Motors wurde durchgeführt. Dabei traten keine akustischen und visuellen Mängel auf.
Hinweis:	*
