Athlon Verkaufsexpertise

Kunde :	Athlon Germany KD	Vertragsnummer :	12204626
Berichtsnummer :	0000000838662-DE949		
Amtl. Kennzeichen :	ST-S 870

BMW Baureihe 3 Touring .

Fahrzeug-Ident.-Nr.:	WBA11FZ010FP46782	Laufleistung abgelesen:	87826 km
Erstzulassung / Baujahr:	23.02.2023 / 2023	Besichtigungsdatum/-ort:	29.04.2025 Düren
Fahrzeugart:	PKW	Aufbauart:	Kombilimousine
KBA-Nr. (HSN/ TSN):	000//5DDH	Kraftstoff / Emissionsklasse:	Diesel / Euro 6
Getriebe Art:	automatic	Navi.-Datenträger:	Festplattenlaufwerk
Hubraum / Leistung:	1995 ccm / 110 kW (150 PS)	Antriebsart:	-
Lackfarbe:	Schwarz	Lackart:	Metallic
Anzahl Schlüssel:	2	Polster Art:	Leder
Serviceheft verfügbar:	Digital	Farbe Innenausstattung:	Schwarz
Letzter Service km / am:	84102 / 26.02.2025

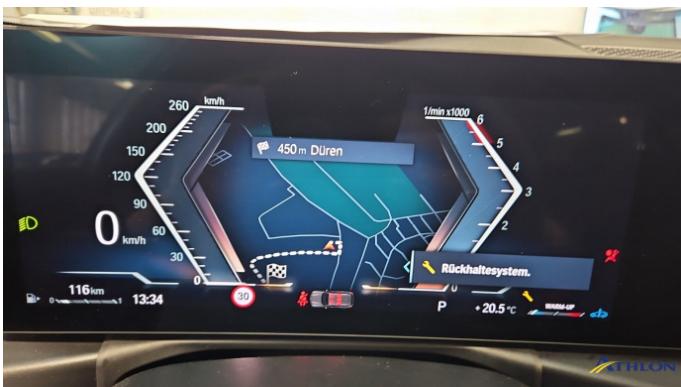
Kombiinstrument

Klimaanlage:	Eine Funktion der Klimaanlage wurde zum Besichtigungszeitpunkt festgestellt.
Lichtanlage:	Die Lichtanlage war zum Besichtigungszeitpunkt in Ordnung.
Motorlauf:	Ein Probelauf des Motors wurde durchgeführt. Dabei traten keine akustischen und visuellen Mängel auf.
Hinweis:	*Fehlermeldung: Rückhaltesystem

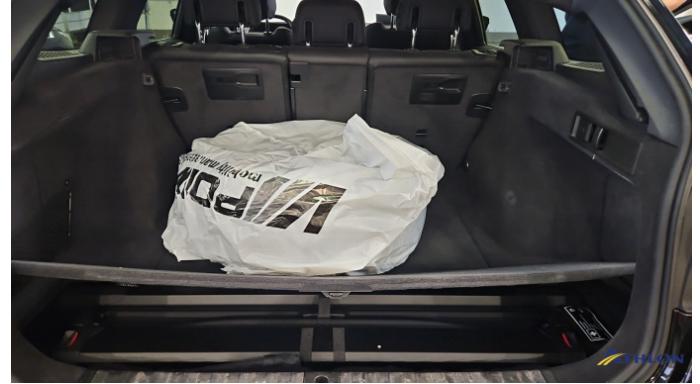
Sonstiges
	Bauteil Schaden
9.	Kofferraum Gebrauchsspuren
