Umsatzsteuer	\$25a
								ja	nein
Fahrzeugdaten	Hersteller		Typ			Modell			
	BMW		330e Touring xDrive Aut. M S..			330e Touring xDrive Aut. M Sport			
	VIN		Aufbau			Anzahl Türen	Kraftstoff	KBA-Schlüssel	
	WBA6N71050FM47260		Kombi Kombi			5	Super	0005/CZA	
	Erstzulassung	Halter lt. Zulbesch. II	Gesamtfahrh. lt. Km-Zähler		Leistung (kW)	Anzahl Zylinder	HV-Batterie (kWh)	Hubraum (ccm)	HU

Optischer Zustand

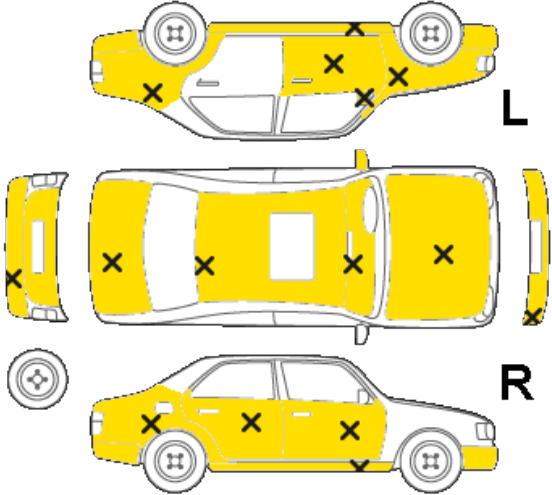
<p>Außenspiegelgehäuse links - Kratzer - polieren</p> <p>Dach - Kratzer - polieren</p> <p>Felge VR stark verschrammt ern</p> <p>Fondseite links - Kratzer - polieren</p> <p>Fondseite rechts - Delle - instandsetzen u. lackieren</p> <p>Heckklappe - Kratzer - polieren</p> <p>Innenraum - Aufbereitung komplett</p> <p>Kotflügel vorne links - Steinschlag - austupfen</p> <p>Motorhaube - Steinschlag - lackieren</p> <p>Scheinwerfer Links Steinschlag GS</p> <p>Scheinwerfer Rechts Steinschlag GS</p> <p>Schwellerverkleidung links - Kratzer - polieren</p> <p>Schwellerverkleidung rechts - Kratzer - polieren</p> <p>Stoßfänger hinten - Kratzer, erneuern (Radarsystem verbaut)</p> <p>Stoßfänger vorne - Kratzer - lackieren</p> <p>Tür hinten rechts - Kratzer - lackieren</p> <p>Tür vorne links - Delle - drücken</p> <p>Tür vorne rechts - Kratzer - polieren</p> <p>Türkante VL Kratzer GS</p> <p>Windschutzscheibe - Oberflächensteinschläge - Gebrauchsspur</p>
