PRÜFGUTACHTEN

2-22317-S25213

BETRIFFT	Zustandsbericht
Sachverständiger	Harald Städele
Besichtigungsdatum	04.09.2025
Besichtigungsort	ahg Pforzheim Karlsruher Straße 69, 75179 Pforzheim

Fahrzeugart	Pkw, SUV, Kleintransporter
Aufbauart	Kombi
Fabrikat	BMW
Typ / Untertyp	Baureihe 5 Touring (E61)(2004->) / 523i
Fahrzeug-Ident-Nummer	WBAPU31060CT77608
Amtliches Kennzeichen	WM-JA 183
KBA-Nummer	0005/AIF
Erste / Letzte Zulassung	28.03.2007 / 18.10.2022
Hubraum / Leistung	2.497 cm ³ / 140 kW (190 PS)
Motor	Motor 2,5 Ltr. - 140 kW 24V KAT
Motorart / Zylinder / Motorbauart	Benzin / 6 / Reihenmotor
Getriebe / Anzahl der Gänge	Automatik / 6
Türen / Sitze	5 / 5
Länge / Breite / Höhe	4.843 / 1.846 / 1.491 mm
Anzahl Achsen	2
Antriebsart	Heckantrieb
nächste HU	06/2026
Laufleistung abgelesen	102.037 km
Farbe	TITANSILBER METALLIC
Lackart	Metallic (2-Schicht)
Lackzustand	durchschnittlich
Allgemeinzustand	durchschnittlich
Karosseriezustand	durchschnittlich
Besichtigungszustand	nicht fahrbereit
Besichtigungsbedingungen	es stand keine Hebebühne / Hubmittel zur Verfügung
Sonstiges	Der Auftrag zur Erstellung des Prüfgutachtens wurde von der ahg Autohandelsgesellschaft mbH erteilt. Die Dienstleistung wur

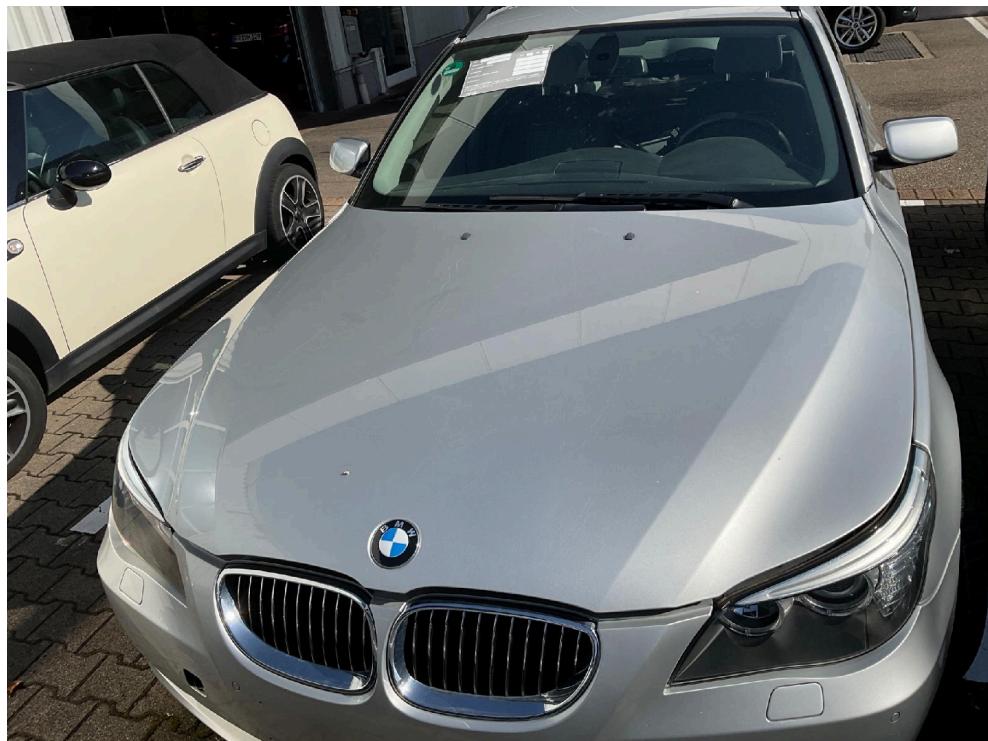
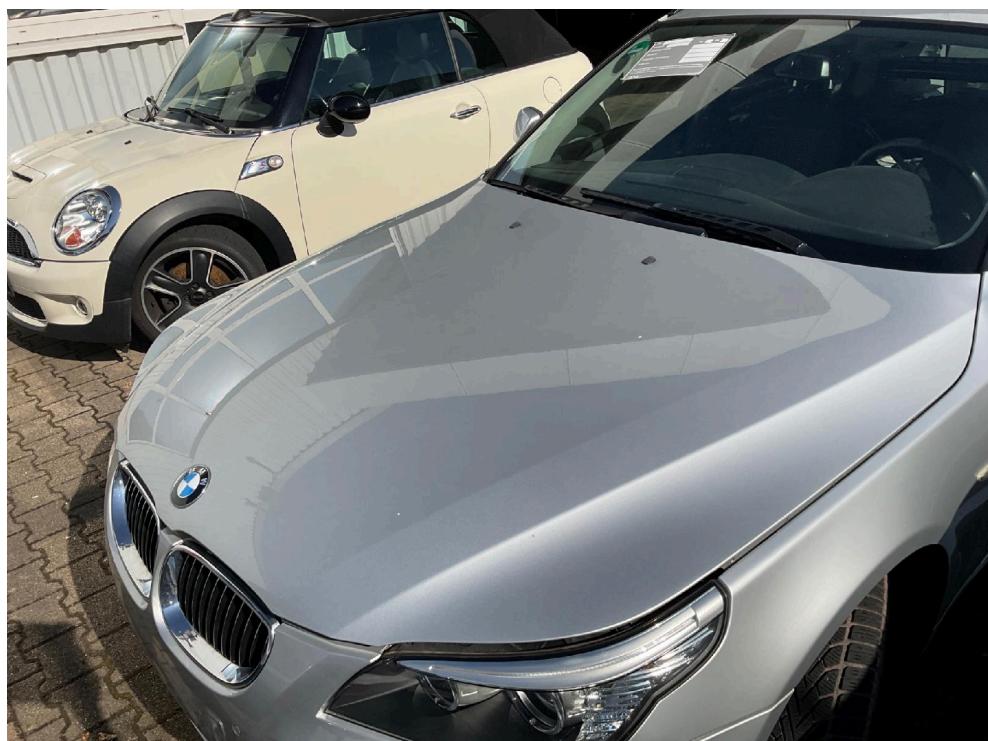
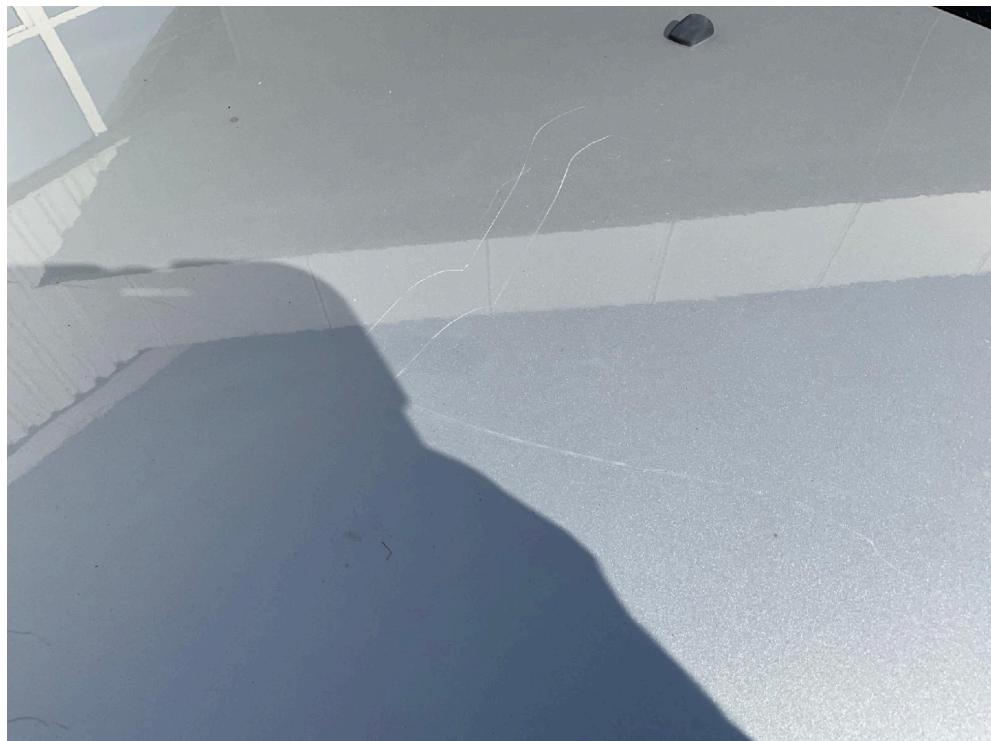
Bild: Motorhaube

Lackschichtdicke		Türen beide rechts und Seitenwand hi. Rechts, Tür hinten links und Seitenwand hi. Links erhöhte Lackschichtdicke. Unbekannte Reparaturursache
Motorhaube

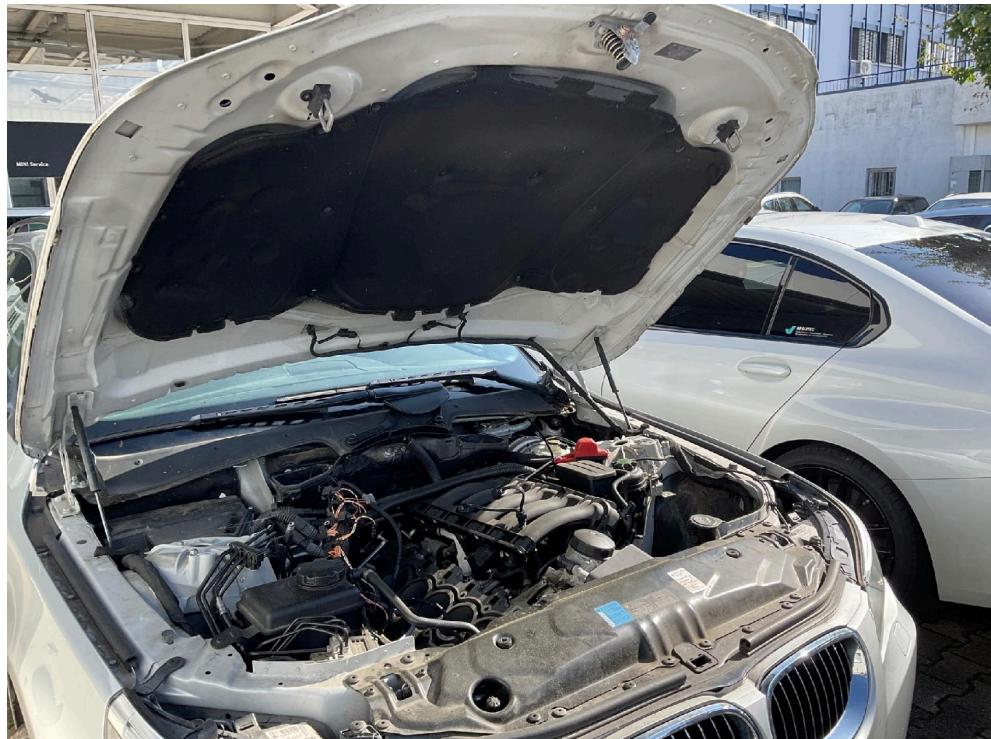
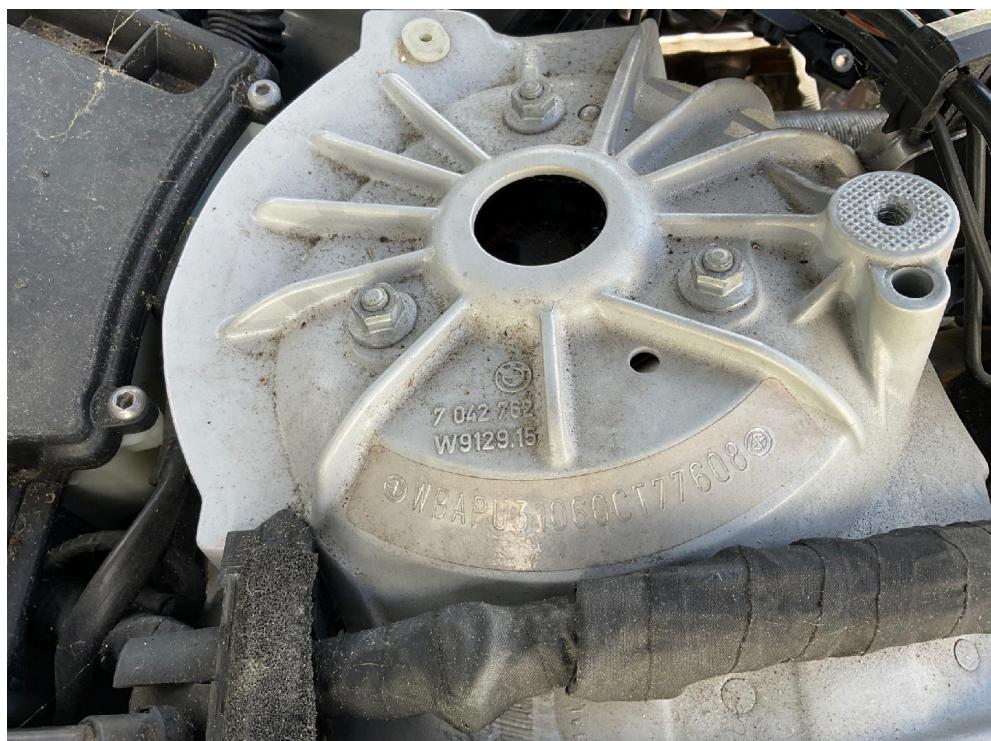
Bild: Motorraum/Kapselung

Felgen		Fahrzeug auf Stahlfelgen Starker Rost
Sommerkompletträder		Sommerkompletträder fehlen
Winterkompletträder		Fahrzeug auf Winterkompletträder
Motorraum / Bodengruppe / Bremsen / Lenkung		
Motor		Fahrzeug mit Motorschaden. Motor zerlegt. Teile im Laderaum.
Motorraum/Kapselung
