## Inname rapport

**Order nummer:** 0000000804247-NL876  
**Inspectie locatie:** Veluwezoom 4 , 1327 AG ALMERE  
**Inspectie datum:** 09.12.2024  
**Kenteken:** V-614-PD

#### Mercedes Sprinter GB;Bestelauto;Diesel;Automatic;Off White

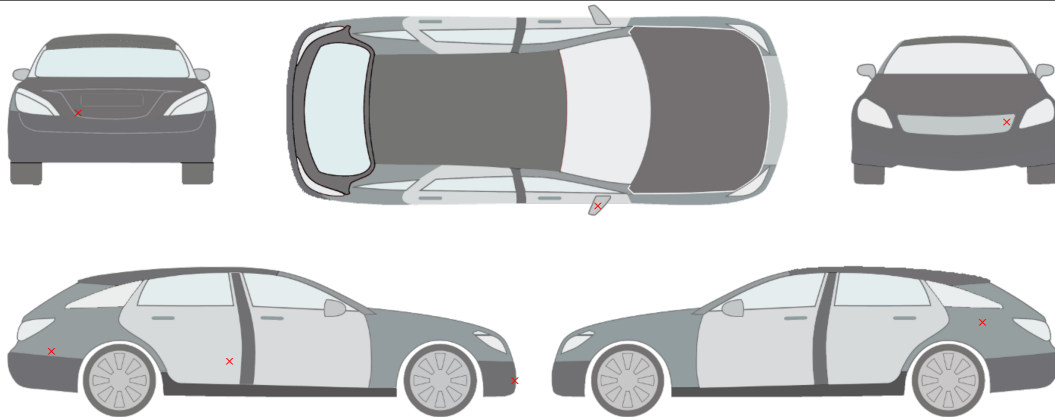
### Schadebeoordeling

- 1.) Voorbumper | Gebruikssporen
- 2.) Grille boven | Deuk/deuken
- 3.) Zijwand - achter - Links | Deuk/deuken
- 4.) Achterklep | Deuk/deuken
- 5.) Zijwand - achter - rechts | Deuk/deuken
- 6.) Portier achter - rechts | Krassen
- 7.) Spiegelbehuizing - rechts | Breuk / barst / scheur
- 8.) Diverse | Gebruikssporen
- 9.) Interieur diverse | Beschadigd

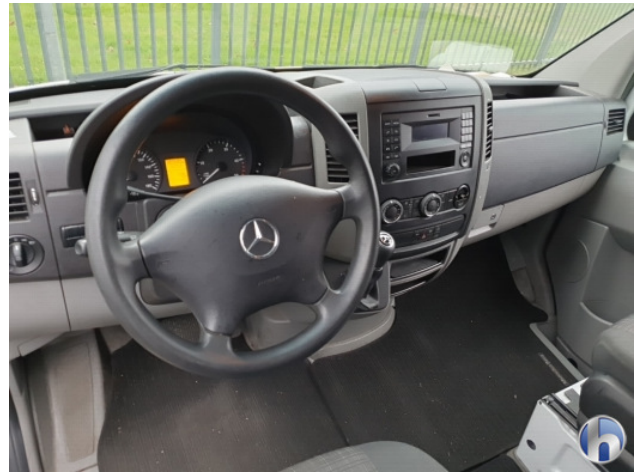
Dashboardoverzicht

Olieverlies: in orde; Dashboardoverzicht: in orde; Remsysteem: onderzocht Limited; Koppeling: Niet beschikbaar; Draaiende motor: in orde; Schokbreker: in orde; Proefrit: In orde; Transmissie: in orde;
