PROTOKOLLNUMMER: 41082187

## Gutachten

<b>Betreff</b>	Remarketing
<b>Auftrag durch</b>	Mercedes-Benz Bank AG Siemensstr. 7 70469 Stuttgart
<b>Besichtigungsdatum / Ort</b>	18.08.2025
<b>Fahrzeugart</b>	PKW Cabrio/Roadster
<b>Hersteller</b>	Mercedes-Benz
<b>Modell / Verkaufsbezeichnung</b>	C 200 4MATIC Cabriolet Edition 1
<b>Schlüssel-Nummern HSN / TSN</b>	1313 FHQ 00119
<b>Fahrzeug-Identnummer</b>	WDD2054431F512193
<b>Anzahl Besitzer</b>	2
<b>Erstzulassung / Letzte Zulassung</b>	22.12.2016 / 17.02.2022
<b>Nächste HU</b>	02/2026
<b>Fahrzeug Dokumente</b>	Zum Zeitpunkt der Besichtigung lagen die Zulassungsbescheinigung Teil 1 (Schein) sowie die Zulassungsbescheinigung Teil 2 (Brief) vor. (Kopie)
<b>Nummer ZB2</b>	ER702298
<b>Laufleistung</b>	163.278 km / abgelesen
<b>Farbe / Farbcode</b>	197 Metalliclack obsidianschwarz
<b>Antriebsart</b>	Allradantrieb
<b>Kraftstoffart</b>	Benzin
<b>Hubraum / Leistung</b>	1.991 ccm/ 135 kW
<b>Zylinder / Schadstoffklasse</b>	4 / EURO6;W;PI/CI; M, N1 I

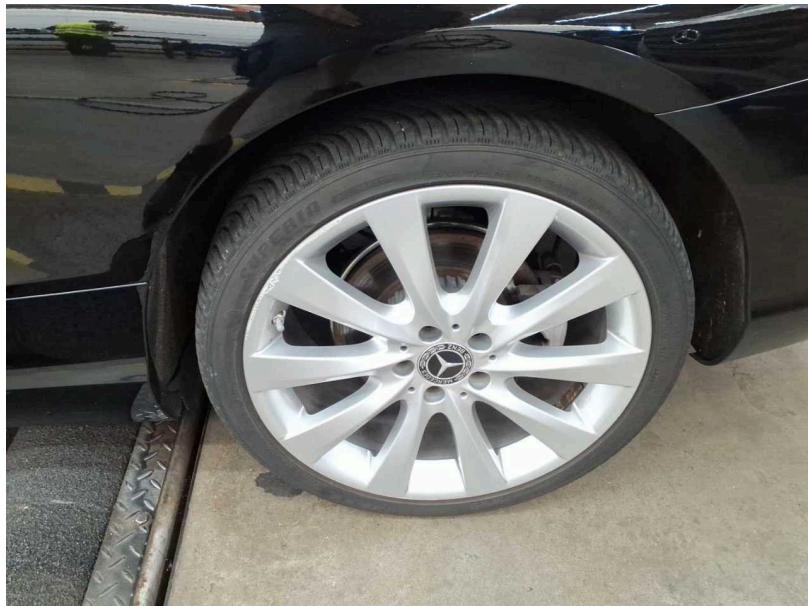
**Zulässigkeit Räder** Alle Achsen zulässig.**Verkehrssicherheit Räder** Nicht verkehrssicher

**Abbildung 9:** Montierte Bereifung

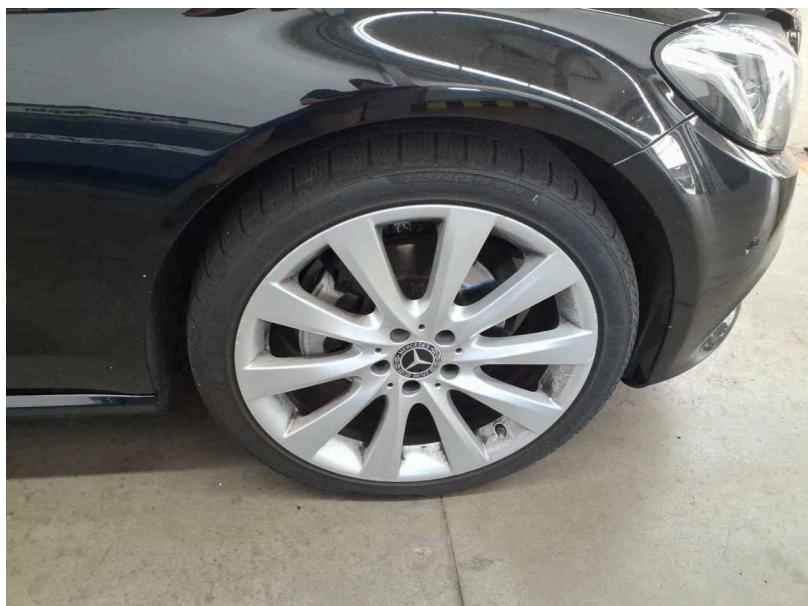
**Abbildung 10:** Montierte Bereifung
