Gutachten

| Betreff | Remarketing |
| Modell / Verkaufsbezeichnung | Vito 114 CDI Kasten Kompakt |
| Fahrzeug-Identnummer | WDF44760113649171 |

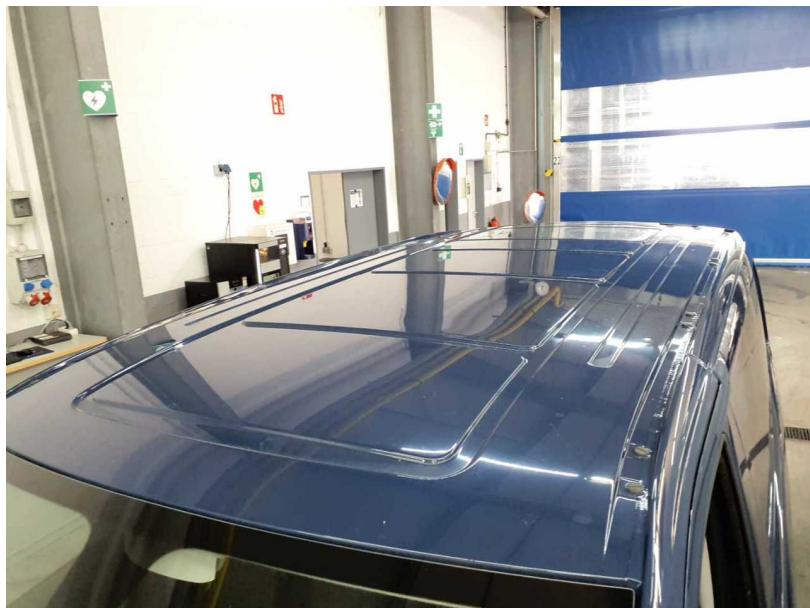
Abbildung 5: Fahrzeugdach

| Nr. | Bauteilgruppe | Beschreibung | Rep.Kosten | Minderwert |
|---|---|---|---|---|
| 13 | Fahrzeugdach | Dach (Beulen) - beschädigt - instandsetzen und lackieren | 1.000,00 € | 450,00 € |
