Zustandsbericht / Minderwertgutachten

Auftraggeber ALD AutoLeasing D GmbH Ford Lease, Nedderfeld 95, 22529 Hamburg
Besichtigung 17.09.2025

Erstzulassung	08.09.2022	Letzte Zulassung	08.09.2022
Fahrzeugart	Personenkraftwagen	Hersteller	Ford
Typ / Verkaufsbez.	Fiesta (CE1)(2017->) / Fiesta 1.0 EcoBoost Hybrid ST-Line (EURO 6d)	Aufbauart	Limousine
Türen	5	Sitzplätze	5
Fahrzeug-Ident.-Nr.	WF0JXXGAHJNT26112	HSN / TSN	8566 / BUF
DAT Europa-Code®	012851320120022	DAT Marktindex	DE01K 6325
Km-Stand abgelesen	70686	Nächste HU §29 StVZO	09 / 2025
Energiequelle / Kraftstoff	Hybr.Benzin/E	Zylinderanzahl	3
Leistung (kW)	92	Hubraum (ccm)	999
Schadstoffklasse:	EURO6;WLTP;AP;PI/CI; M, Getriebe / Gänge N1 I	Getriebe / Gänge	Schaltgetriebe / 6
Felgen	Leichtmetall	Farbe / Farbe	Schwarz / Metallic / PN4GM0 / Schwarz

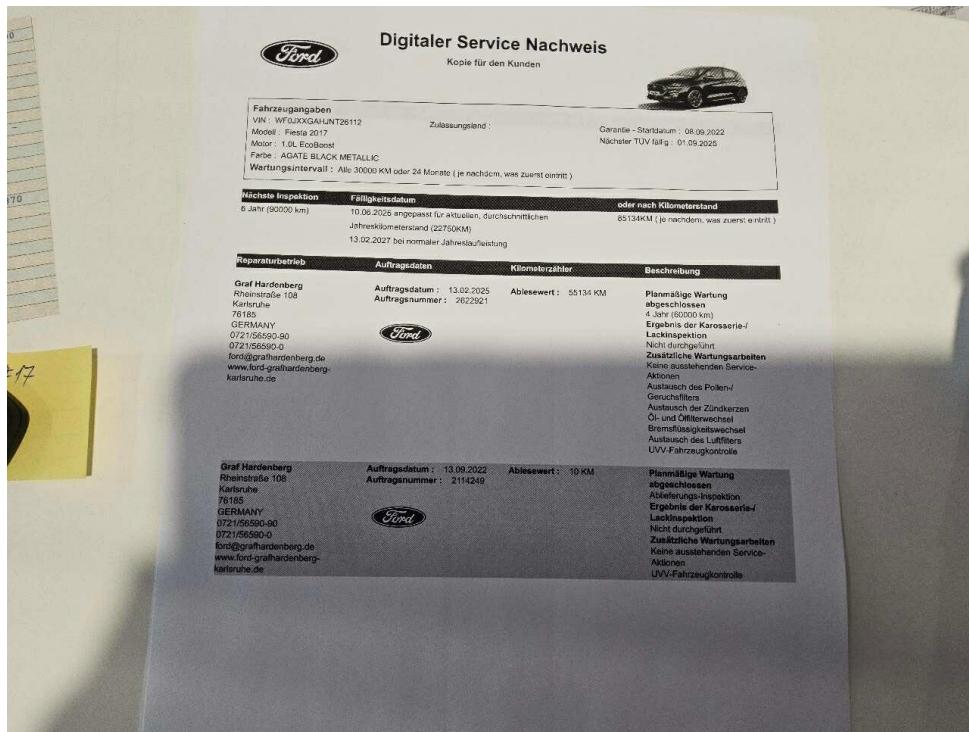
Bild 7 : Wartungsnachweise
Wartungsnachweis

Wartungsnachweis: vollständig
letzte Wartung: am 13.02.2025 bei Kilometerstand 55.134
