DEKRA Automobil GmbH  
Otto-Hahn-Str. 5, 19061 Schwerin

## Zustandsbericht / Minderwertgutachten

**Kennzeichen**
**NI GK76**
**FIN**
**YAREFYHT2GJ977697**

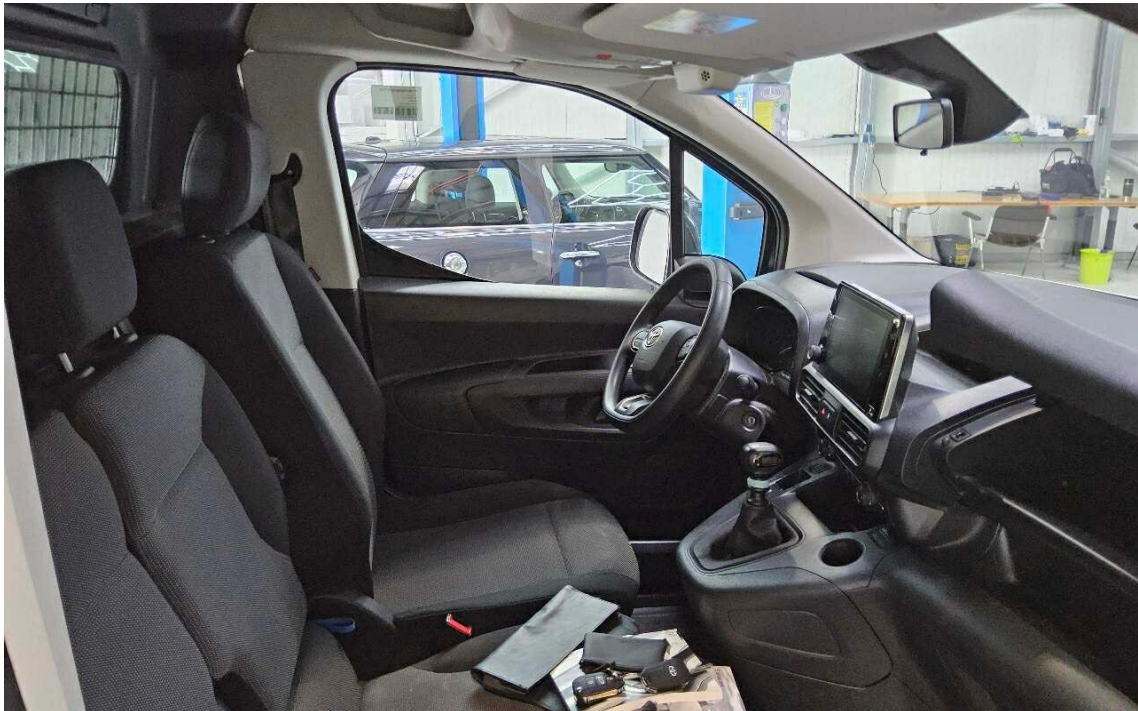
Bild 3 : Fahrzeuginnenraum durch die Beifahrertür

Hinweis: Schimmelbefall im Fahrzeuginnenraum. Das Fahrzeug / Objekt war zum Zeitpunkt der Besichtigung nicht gereinigt, wodurch es nur in eingeschränktem Umfang in Augenschein genommen werden konnte. Das Fahrzeug / Objekt wurde auf einer Hebebühne von unten besichtigt. Bei der Besichtigung konnte keine Fahrprobe durchgeführt werden aufgrund leeren Kühlmittelbehälters. Folglich sind Mängel bzw. Schäden, die nur bei einer Fahrprobe feststellbar sind, nicht berücksichtigt.

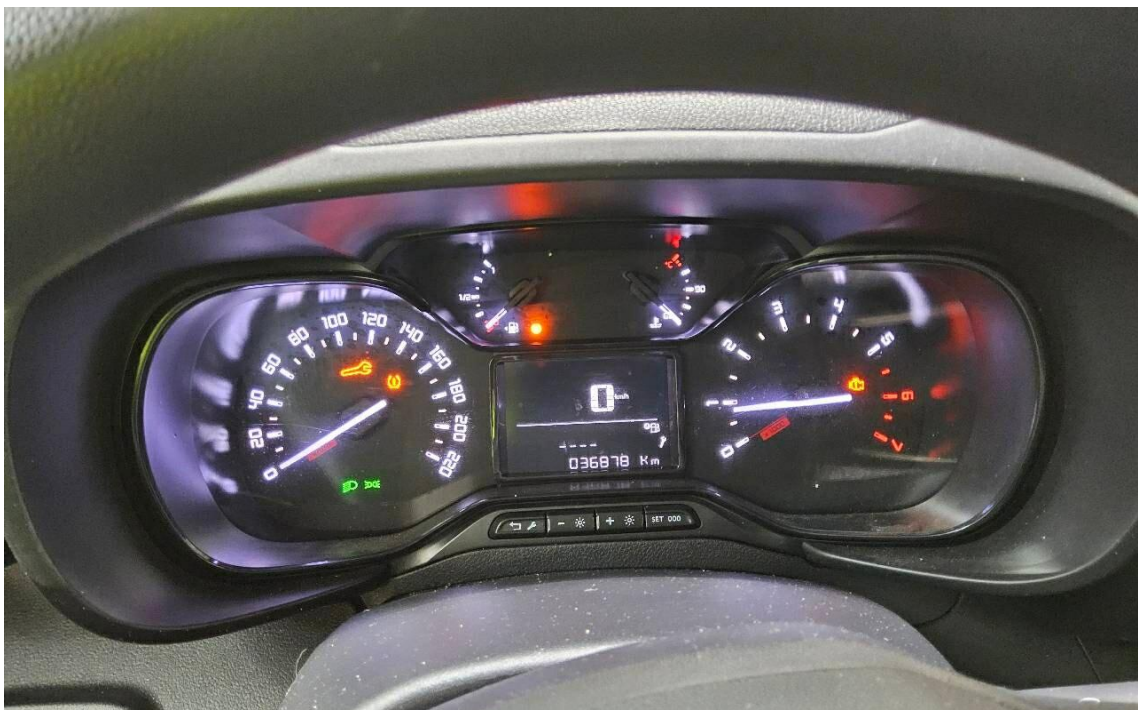
Bild 4 : Kombiinstrument (betriebsbereit) mit Km-Stand

10. Motorkontrolle aktiv, prüfen und Befund festlegen, Schadenerweiterung möglich	150	voll	-150	-126,05
<b>Rep.Kosten insgesamt / Minderwert</b>	<b>9.503</b>		<b>-9.503</b>	<b>-7.985,71</b>

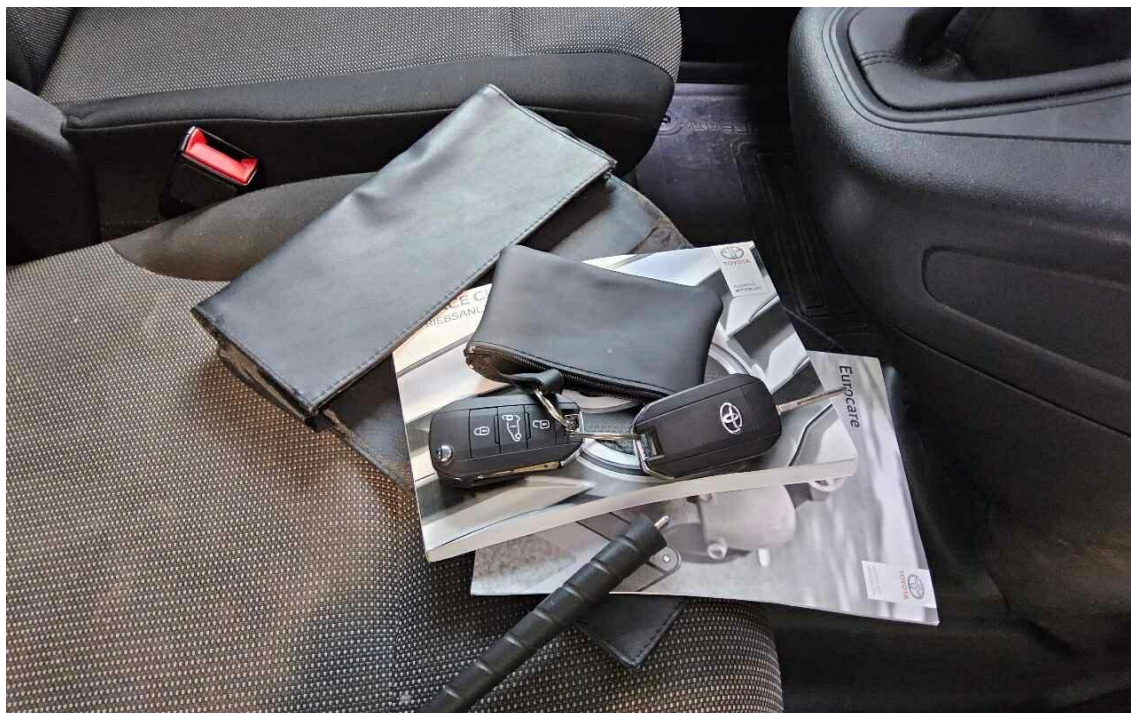
Bild 5 : Schlüssel, Servicenachweis / Serviceheft (letzter Eintrag)

Bezeichnung des Schadens / Rep.-Weg	Rep.Kost brutto	Anrechnung	Minderwert in EUR brutto	netto
1. Servicehistorie nicht nachvollziehbar Service durchführen, erneuern	450	voll	-450	-378,15
