DEKRA Automobil GmbH
Otto-Hahn-Str. 5, 19061 Schwerin

Zustandsbericht / Minderwertgutachten

Kennzeichen
KM CD199
FIN
YARKBAC3100217583

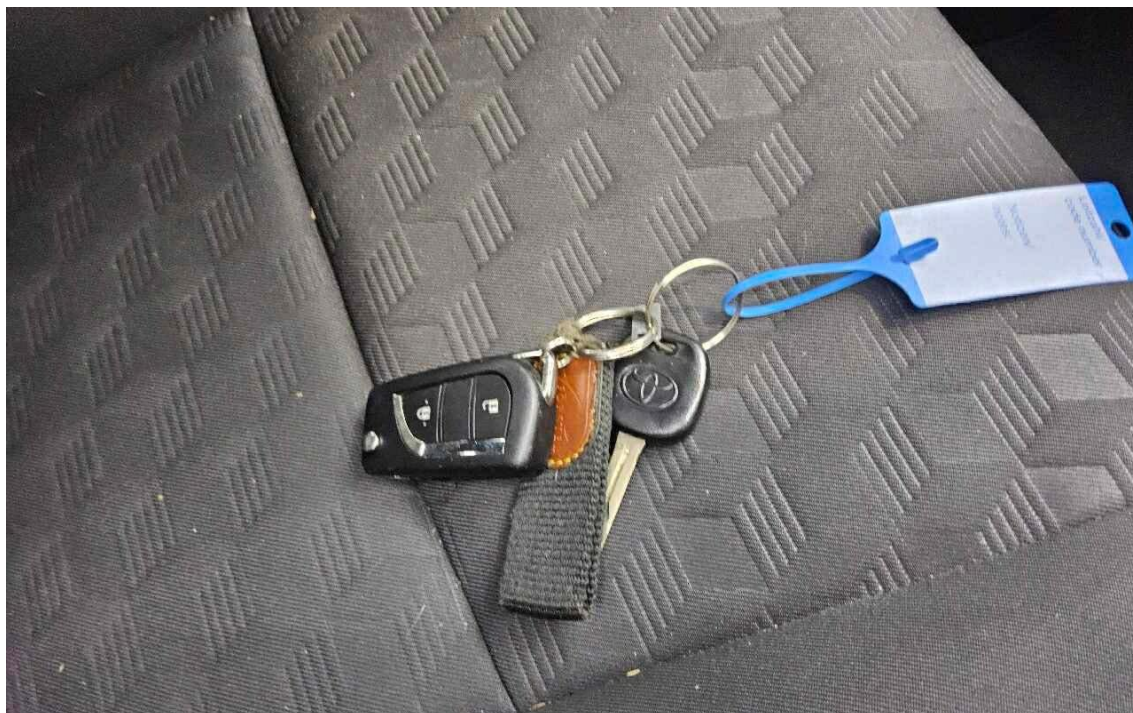
Bezeichnung des Schadens / Rep.-Weg	Rep.Kost brutto	Anrechnung	Minderwert in EUR brutto	netto
1. Servicehistorie unvollständig Service durchführen, erneuern	450	voll	-450	-378,15

Bild 5 : Schlüssel, Servicenachweis / Serviceheft (letzter Eintrag)
