TÜV SÜD Auto Plus GmbH
Gutenbergstr. 13
70771 Leinfelden-Echterdingen

Besichtigungsdatum: 17.02.2025
Protokollnummer: 38506364
Erstellt durch: Martin Helm
Besichtigt durch: Dominik Berroth

Halter		Besichtigungszustand	bedingt: Licht/Nässe/Schmutz
Kennzeichen		Laufleistung (abgelesen)	49.240 km
Hersteller	Volvo	Restlauf bis Service	342 Tag(e)
Typ/Modell	XC60	HU (Abgelesen aus ZBI)	01/2026
Fahrgestellnummer	YV1UZK2VCM1740945	Leistung / Hubraum	173 kW / 1.969 ccm
Erstzulassung	14.12.2020	Polster/Farbe	Leder / Schwarz
Letzte Wartung		Lackierung	Blau
Kraftstoffart	Hybr.Diesel/E	Getriebe	Automatik

Zustandsbericht

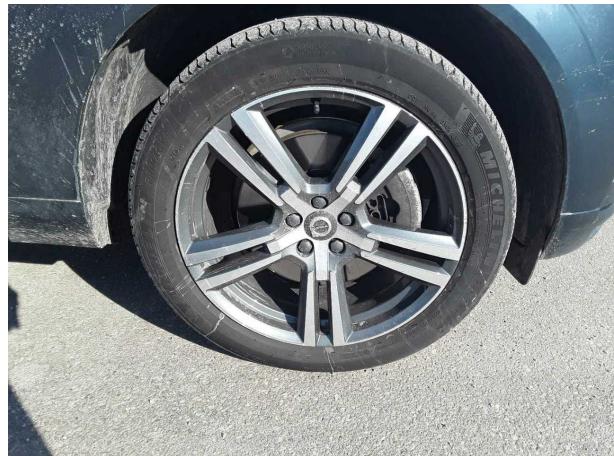
Abbildung 6: Montierte Bereifung

Achse	Reifengröße	Hersteller	Reifentyp	Profiltiefe	Verktgl.	Zul.
1	255/40 R20 105V	Michelin	Sommerreifen	6mm - 6mm	i.O.	i.O.
2	255/40 R20 105V	Michelin	Sommerreifen	6mm - 6mm	i.O.	i.O.

Der Verschleißzustand sowie evtl. Schäden an der Bereifung sind wertmäßig berücksichtigt.
