## Zustandsbericht / Minderwertgutachten

WI I5201E

Erstzulassung Hersteller	01.01.2021 JEEP	Fahrzeugart Typ / Verkaufsbez.	Geländewagen Compass 1.3 T-GDI 4xe PLUG-IN HYBRID Automatik S
Aufbauart	Geländewagen	Türen	5
Sitzplätze	5	Fahrzeug-Ident.-Nr.	ZACPJFCW4NPS02689
HSN / TSN	1727 / AVP	Schlüssel-Nr.	40555962
Km-Stand abgelesen	28917	Energiequelle / Kraftstoff	Hybr.B/E ext.aufl.
Zylinderanzahl	4 / Hybridantrieb	Leistung (kW)	132
Hubraum (ccm)	1332	Getriebe	Automatik
Felgen	Leichtmetall	Farbe	Blue Shade Metallic / Metallic
Polster / Farbe	Leder / Schwarz	Es wird unterstellt, dass die Gesamtaufleistung dem abgelesenen Km-Stand entspricht.

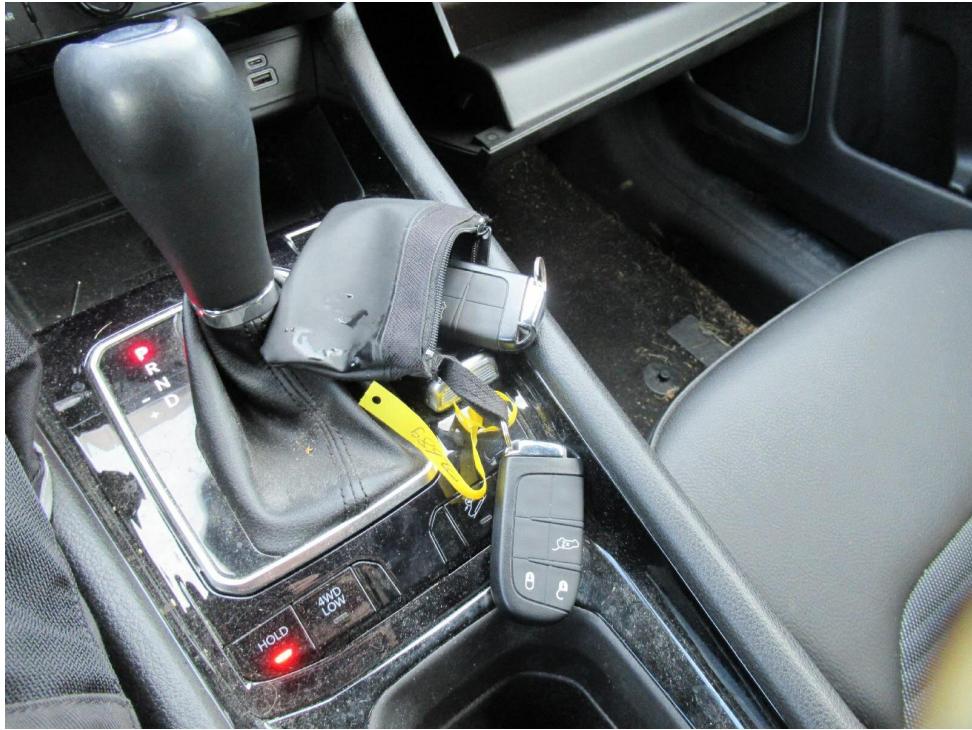
Bild 5 : Schlüssel, Servicenachweis / Serviceheft (letzter Eintrag)

Bezeichnung des Schadens / Rep.-Weg	Rep.Kost	Anrechnung	brutto	Minderwert in EUR	brutto	netto
1. Wartungsnachweis fehlt, Wartung durchführen	350	voll		-350		-294,12
2. Innenraum verschmutzt, reinigen (Bild 7)	120	voll		-120		-100,84
<b>Rep.Kosten insgesamt / Minderwert</b>	<b>470</b>			<b>-470</b>		<b>-394,96</b>
