Zustandsbericht / Minderwertgutachten

M EN7114E

LRW3E7FJ0MC288191

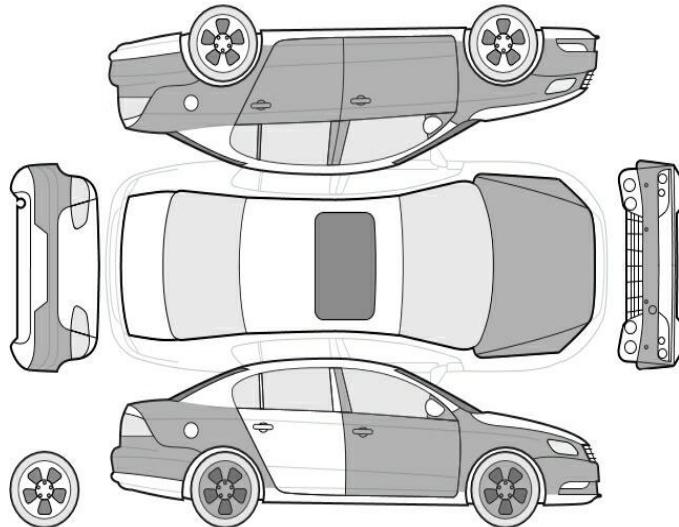
Nicht akzeptierter Zustand / Ausstehende Reparaturen

Bezeichnung des Schadens / Rep.-Weg	Rep.Kost	Anrechnung brutto	Minderwert in EUR brutto	netto
1. Frontscheibe Steinschlag im Sichtfeld, erneuern	1.831	voll	-1.831	-1.538,66
