Minderwertgutachten

Berichtsnummer :	0000000797978-DE924	Vertragsnummer :	98002088
Amtl. Kennzeichen :	UN-GM 248E	Referenznummer:	30813216

Hyundai Kona (OS)(2017->) Select Elektro 2WD

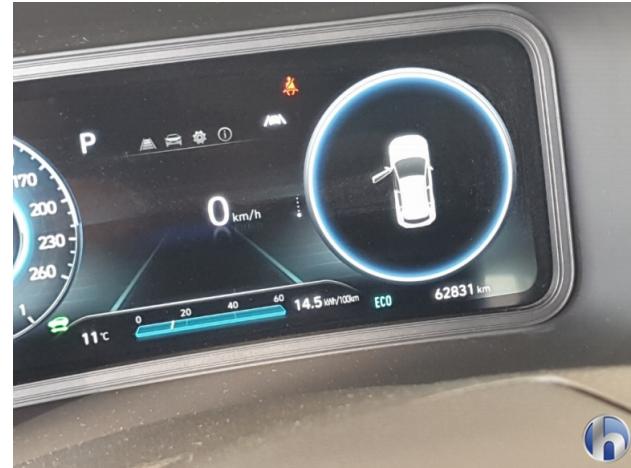
Kilometerstand

Fahrzeug-Ident.-Nr.:	TMAK281GFMJ035036	Laufleistung abgelesen:	62831 km
Erstzulassung / Baujahr:	20.10.2021 / 2021	Besichtigungsdatum/-ort:	22.10.2024 Obere Lichtenplatzer Str. 304, 42278 Wuppertal
Fahrzeugart:	PKW	Aufbauart:	-
Kraftstoff:	Elektro	Getriebe Art:	Automatik
Navi.-Datenträger:	Festplattenlaufwerk	Hubraum / Leistung:	0 ccm / 150 kW (204 PS)
Antriebsart:	Frontantrieb	Lackfarbe:	Chalk White / MET
Lackart:	Uni	Türen / Sitzplätze:	5 / 5
Anzahl Schüssel:	2	Nächste HU / AU:	10.2026 / 10.2026
Polster Art:	Stoff	Serviceheft verfügbar:	Ja
Farbe Innenausstattung:	Grau	Serviceheft gepflegt:	Ja
Raucherfahrzeug:	Nein	Letzter Service km / am:	60213 / 11.09.2024
Fahrzeug fahrbereit:	Ja	Vorgelegte Fahrzeug-Unterlagen:	-
Zustand aussen:	2 - Gut	Zustand innen:	2 - Gut

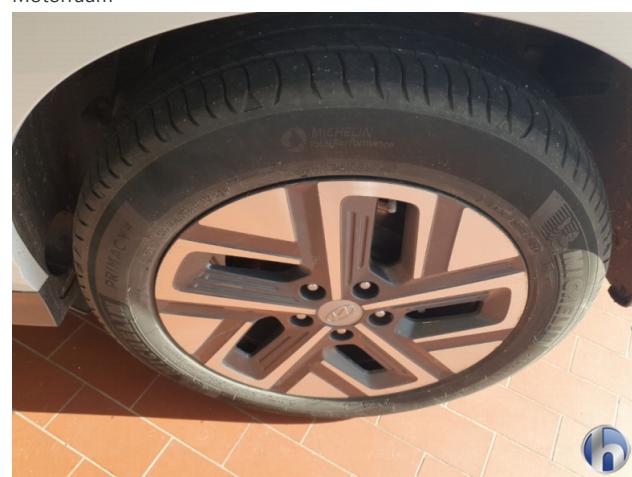
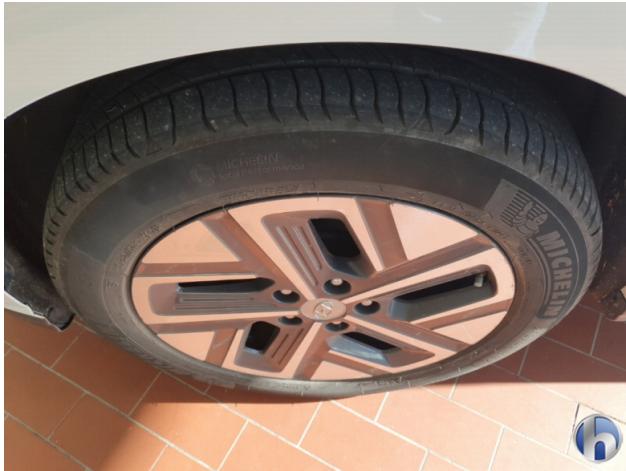
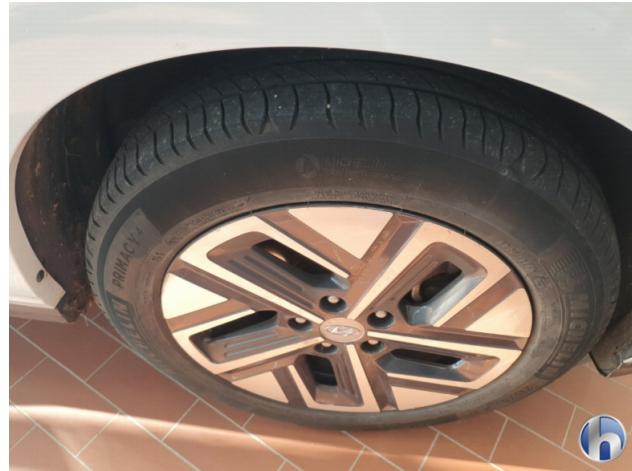
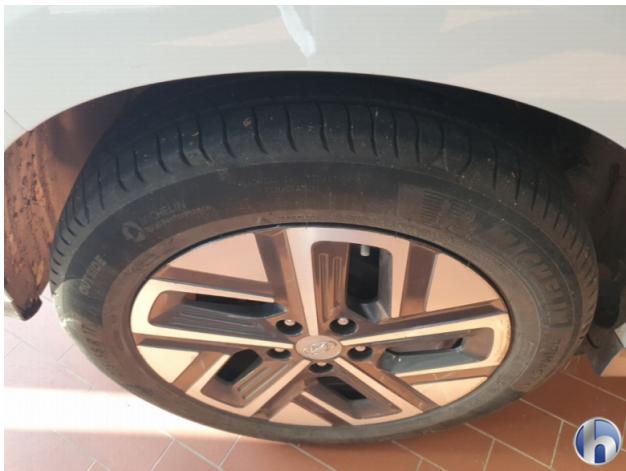
Reifenart / Felgentyp:	Sommerreifen	Aluminium original
1. Achse - links / Zust.	Michelin	215/55/R17/94V 5.5 mm
1. Achse - rechts / Zust.	Michelin	215/55/R17/94V 5.5 mm
2. Achse - links / Zust.	Michelin	215/55/R17/94V 5.5 mm
2. Achse - rechts / Zust.	Michelin	215/55/R17/94V 5.5 mm
Verkehrssicherheit:	Verkehrssicher
