Zustandsbericht / Minderwertgutachten

M MJ7462

| Typ / Verkaufsbez. | C 300 e T 9G-TRONIC AMG Line | Aufbauart | Kombi |

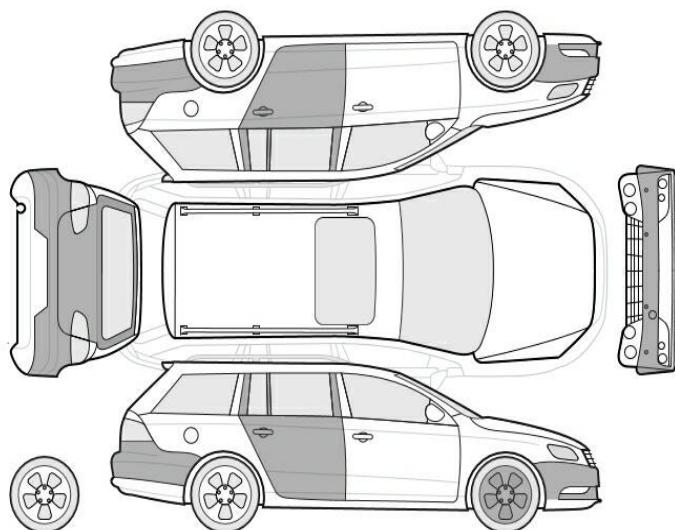
Bezeichnung des Schadens / Rep.-Weg

1. Service, fällig, erneuern (Bild 17)
2. Felge vorn links, verschrammt
