Wertgutachten

Kunde :		Vertragsnummer :	19363088
Berichtsnummer :	0000000778388-DE925	Referenznummer:	30739440
Amtl. Kennzeichen :

Hyundai Ioniq 5 (05.2021->) Dynamiq Elektro

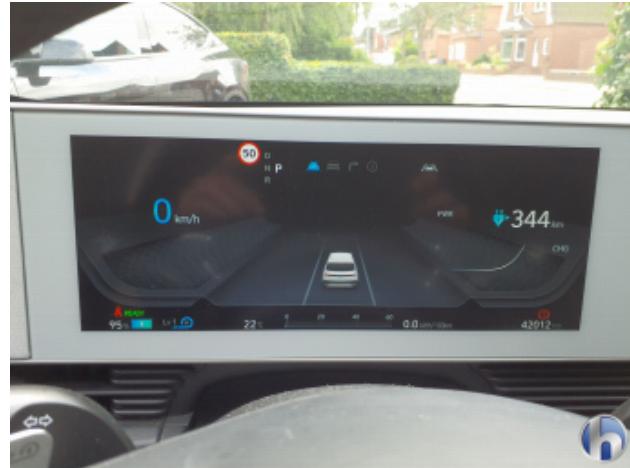
Kilometerstand

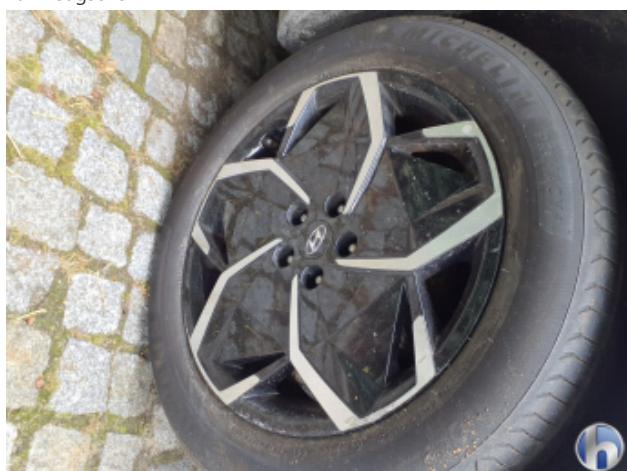
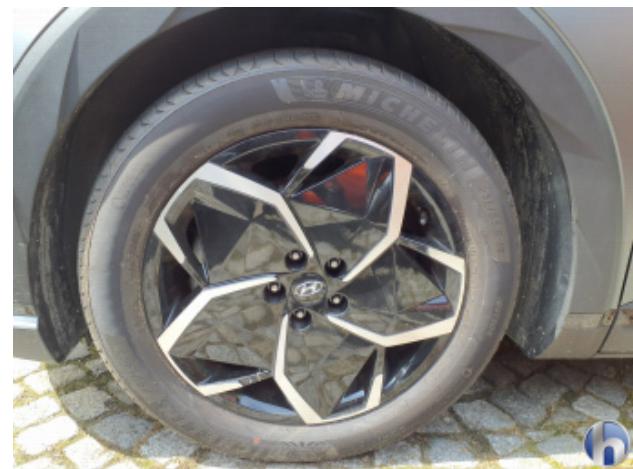
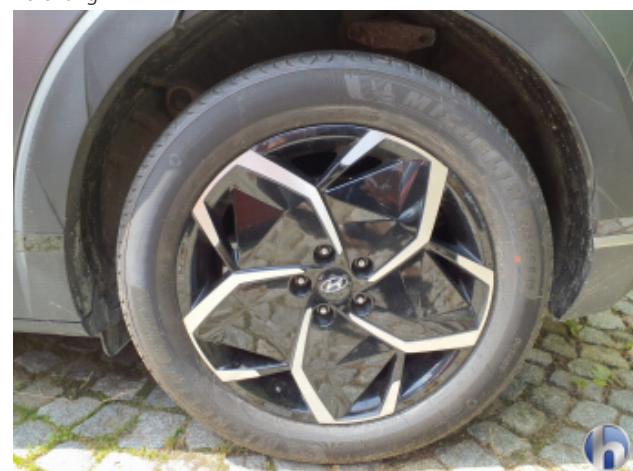
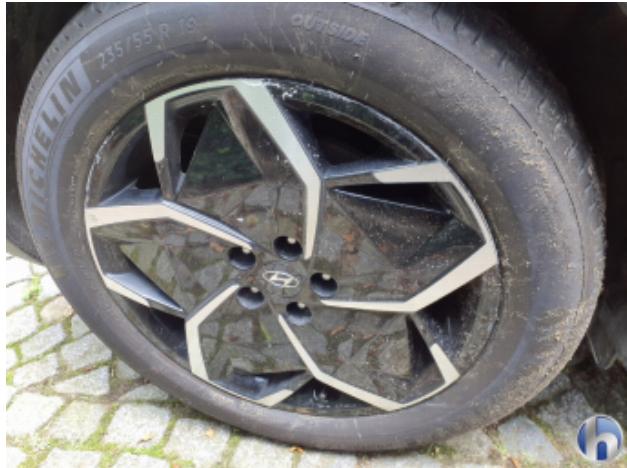
Reifenart / Felgentyp:	Sommerreifen	Aluminium original
1. Achse - links / Zust.	Michelin	235/-R19/- 6 mm
1. Achse - rechts / Zust.	Michelin	235/-R19/- 6 mm
2. Achse - links / Zust.	Michelin	235/-R19/- 6 mm
2. Achse - rechts / Zust.	Michelin	235/-R19/- 6 mm
Verkehrssicherheit:	Verkehrssicher

Bereifung

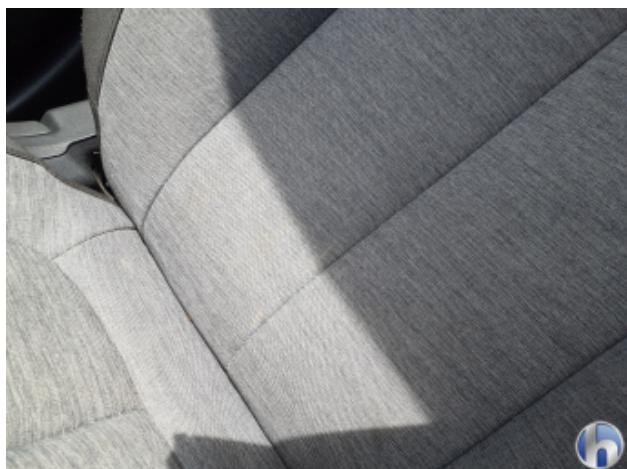
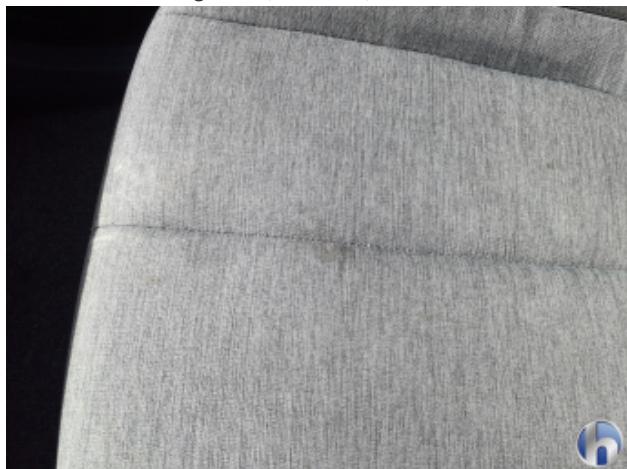
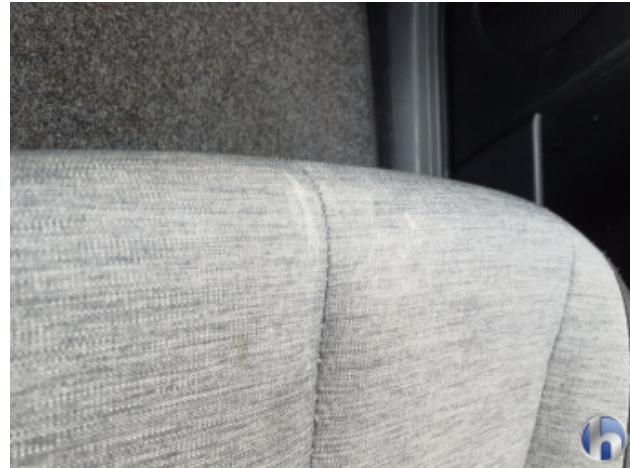
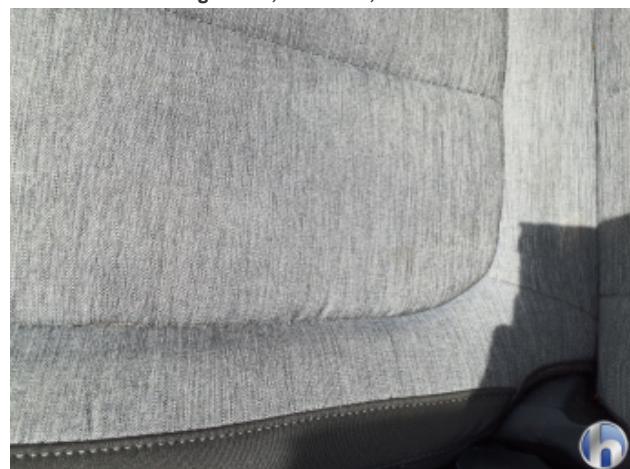
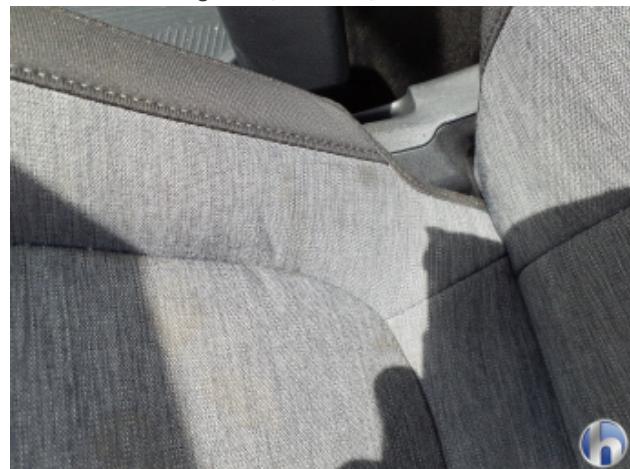
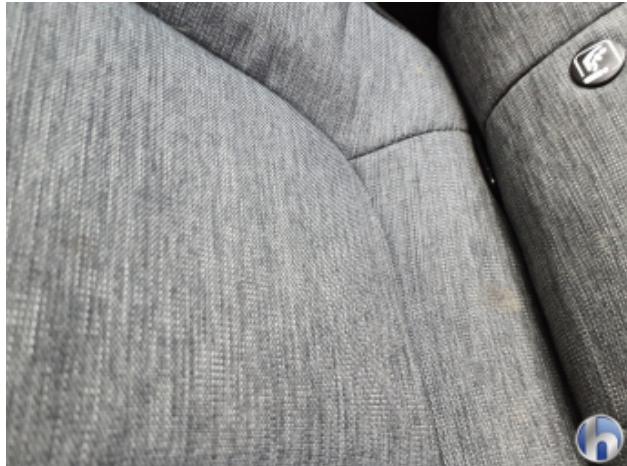
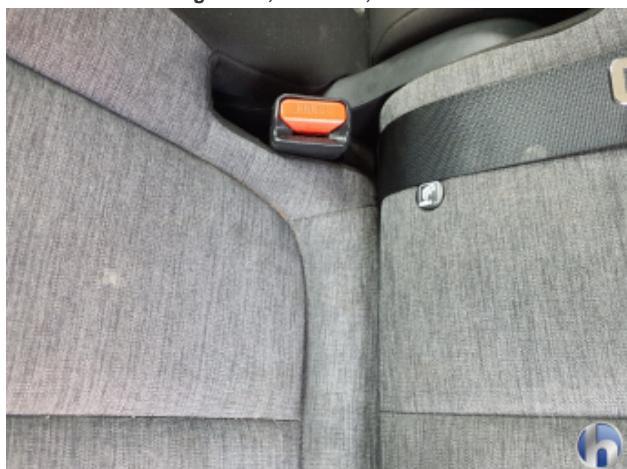
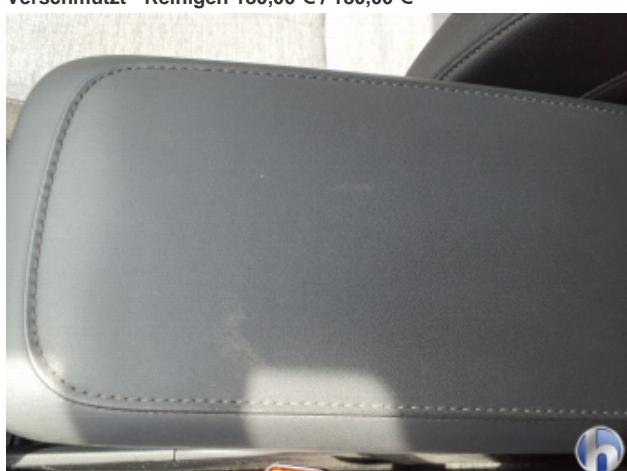
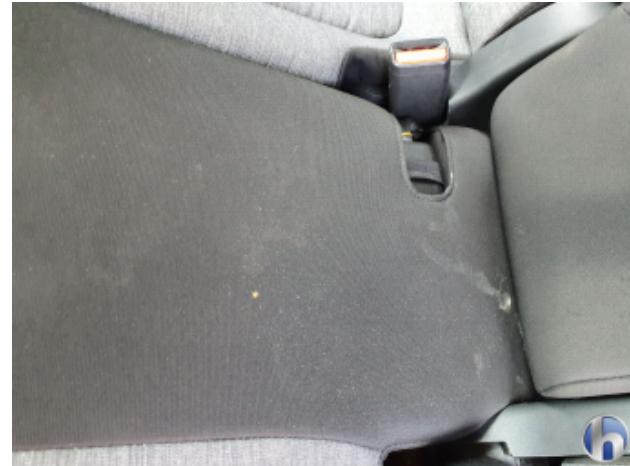
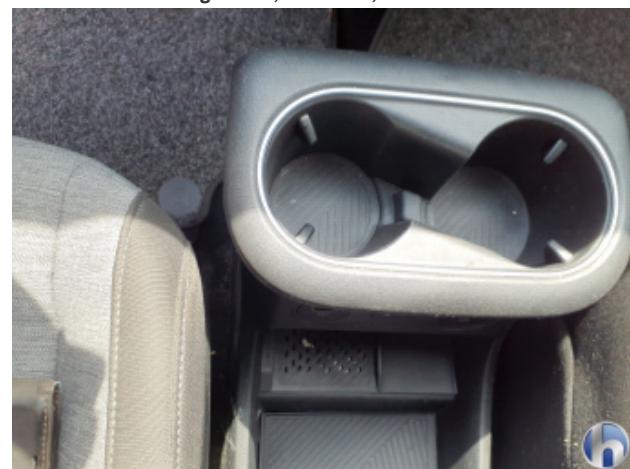
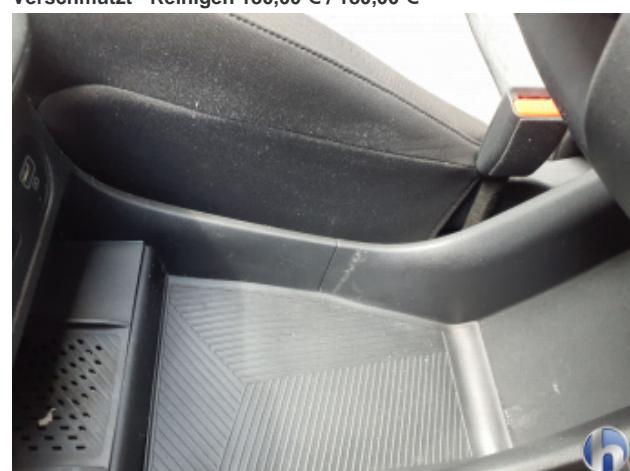
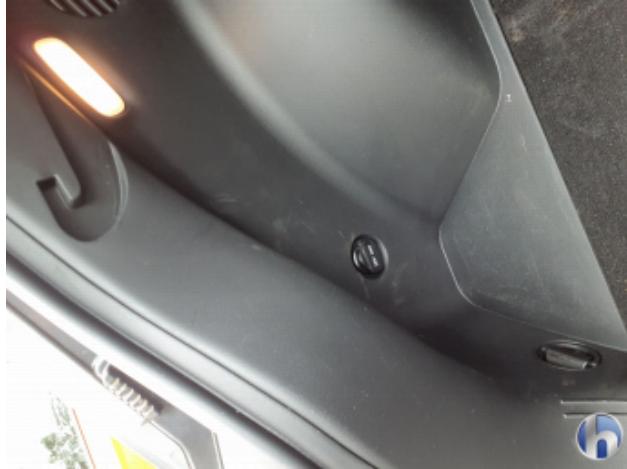
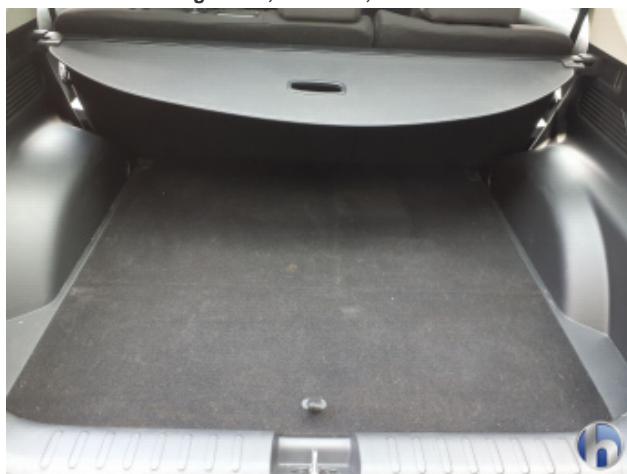
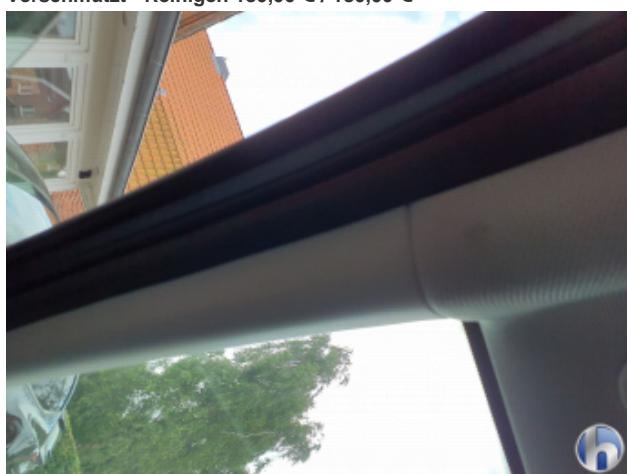
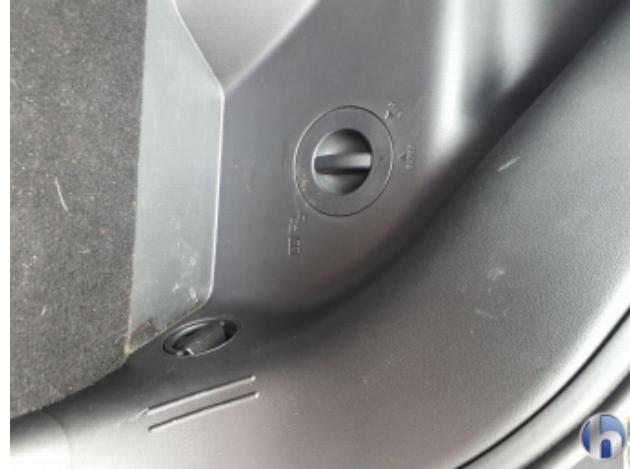
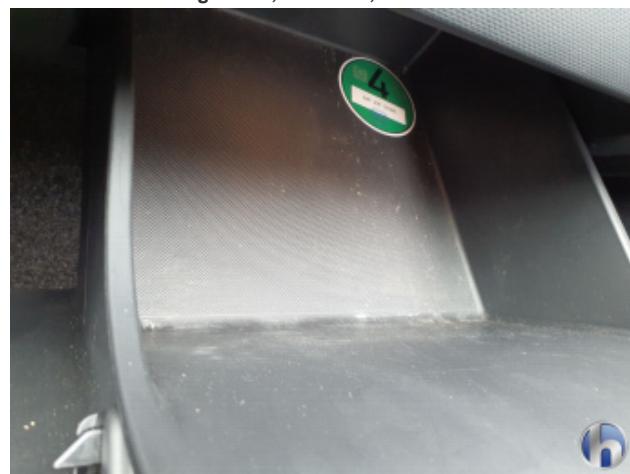
Sonstiges						
Bauteil	Schaden	Rep.-Art	Rep.-Höhe	Berechnung	Minderwert	
1. Warnweste	Fehlt	Erneuern	20,00 €	Voll	20,00 €	
2. Verbandkasten	Fehlt	Erneuern	20,00 €	Voll	20,00 €	
3. Warndreieck	Fehlt	Erneuern	20,00 €	Voll	20,00 €	
4. Innenraum	Verschmutzt	Reinigen	180,00 €	Voll	180,00 €	
			Zwischensumme:	240,00 €	240,00 €	
			Gesamtsumme Netto:	240,00 €	240,00 €	
			Mwst. 19%:	45,60 €	45,60 €	
			Gesamtsumme Brutto:	285,60 €	285,60 €

4. Innenraum
Verschmutzt - Reinigen 180,00 € / 180,00 €
