## KIA EV6 77.4 KWH, 228HK, 2022

### Vehicle information

### Damages

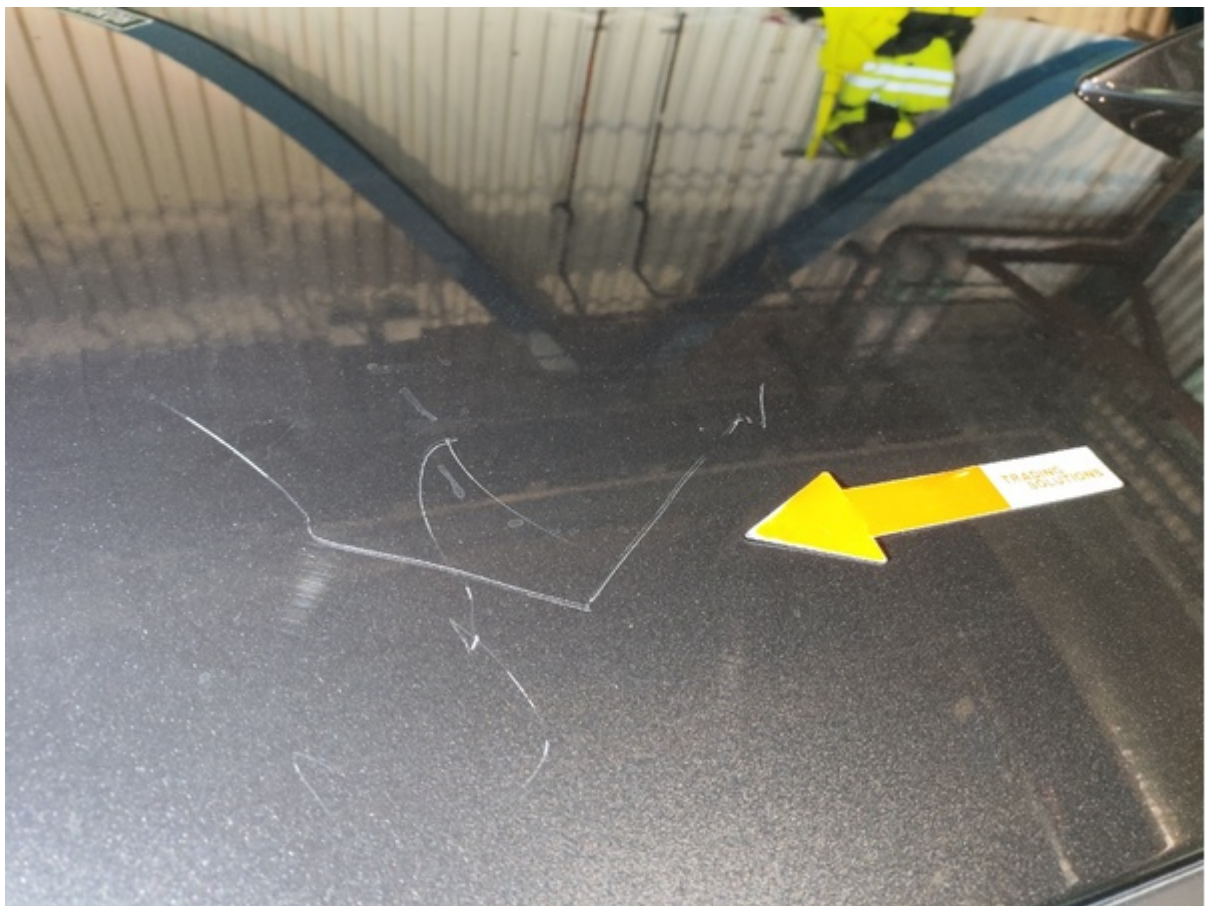
Dörr Vänster fram Smart repair 1 000 kr

| Location | Damage | Comments | Costs excluding VAT |
|---|---|---|---|
| Door, Front left | Smart repair | | 70 € |

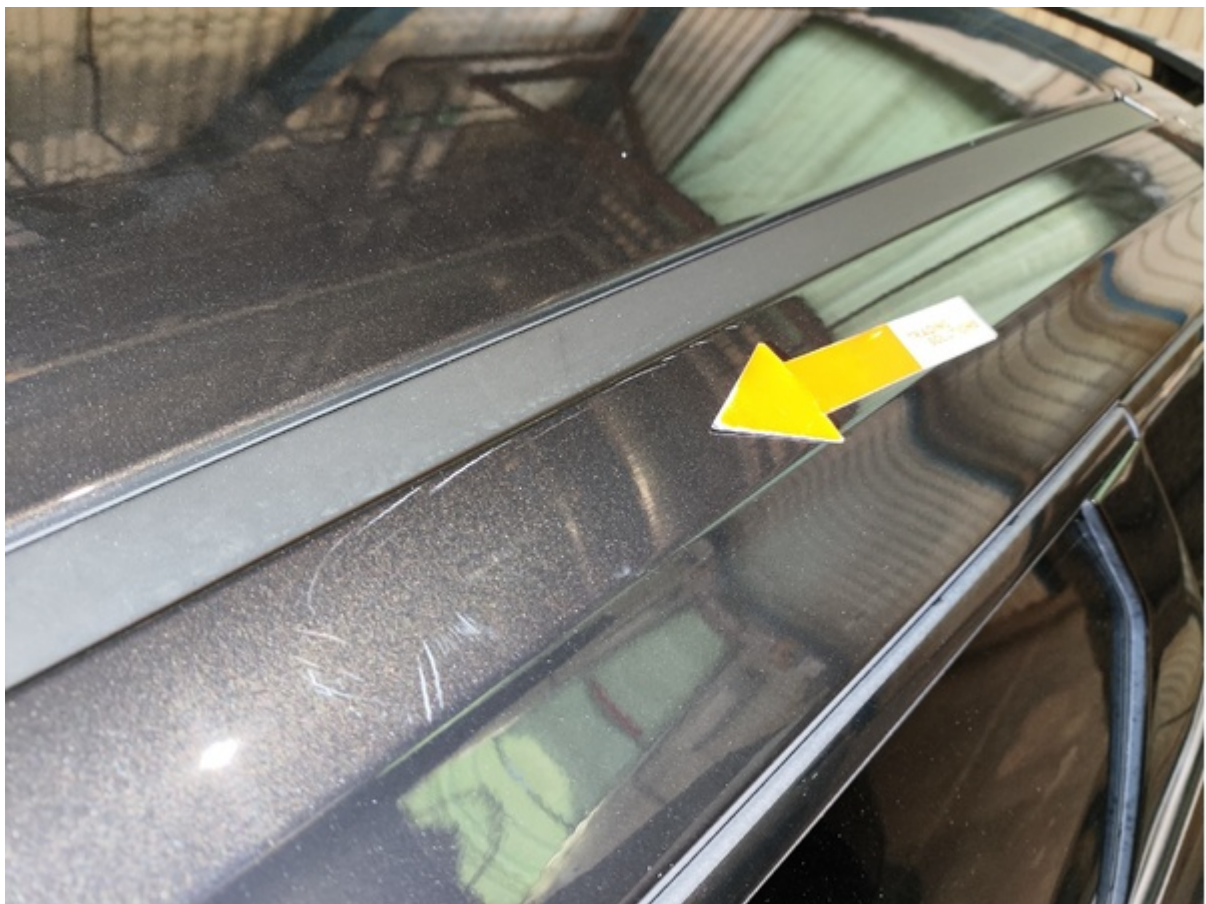
Tak Tak Smart repair 1 000 kr

| Location | Damage | Comments | Costs excluding VAT |
|---|---|---|---|
| Tak, Tak | Smart repair | | 70 € |

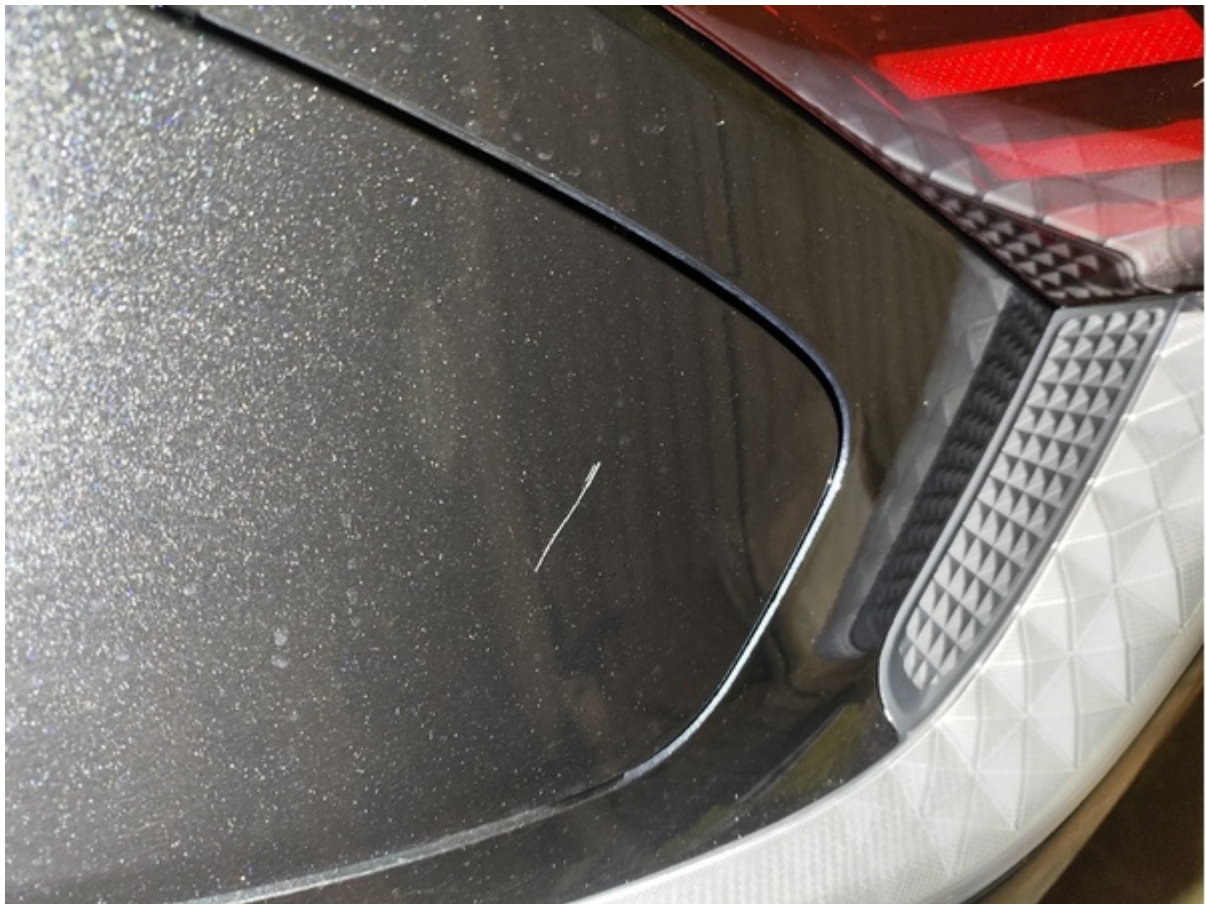
Tak Tak Smart repair B stolpe vänster sida 1 000 kr

| Location | Damage | Comments | Costs excluding VAT |
|---|---|---|---|
| Tak, Tak | Smart repair | B stolpe vänster sida | 70 € |
