Zustandsbericht / Minderwertgutachten

GG ST778E

KNAC381AFP5085802

Erstzulassung	21.12.2022	Letzte Zulassung	21.12.2022
Fahrzeugart	Personenkraftwagen	Hersteller	Kia
Typ / Verkaufsbez.	EV6 (CV)(2021->) / EV6	Aufbauart	Limousine
Türen	5	Sitzplätze	5
Fahrzeug-Ident.-Nr.	KNAC381AFP5085802	HSN / TSN	2233 / ABA
DAT Europa-Code®	014251000050004	DAT Marktindex	DE004 6329
Km-Stand abgelesen	22412	Nächste HU §29 StVZO	11 / 2025
Energiequelle / Kraftstoff	Elektro	Zylinderanzahl	1 / Elektromotor
Leistung (kW)	56	Schadstoffklasse:	2017/1151;WLTP;reine Elektrofz
Getriebe / Gänge	Stufenlos / 1	Felgen	Leichtmetall
Farbe	Gelb, Creme / GLB	Polster / Farbe	Kunstleder / Anthrazit
Es wird unterstellt, dass die Gesamtaufleistung dem abgelesenen Km-Stand entspricht.

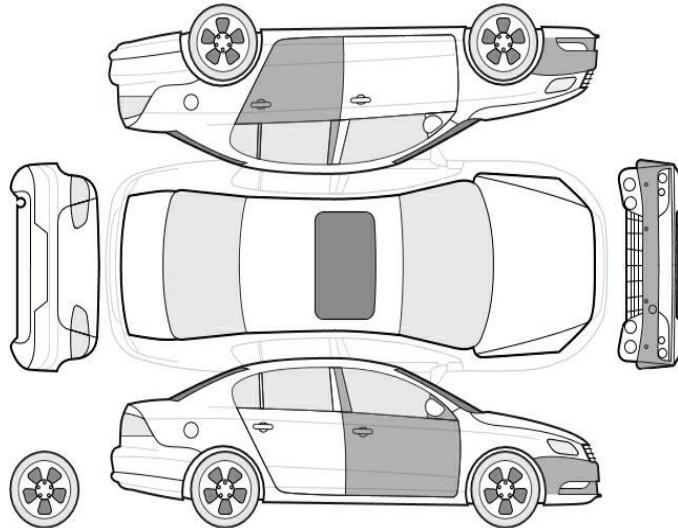
Bezeichnung des Schadens / Rep.-Weg	Rep.Kost brutto	Anrechnung brutto	Minderwert in EUR brutto	netto
1. Stoßfänger vorne Lackierung, zerkratzt, smart repair	84	voll	-84,00	-70,59
2. Tür hinten links, eingedellt, drücken	251	voll	-251,00	-210,92
3. Tür vorne rechts Lackierung, zerkratzt, lackieren mit Lackaufbau	929	anteilig	-622,62	-523,21
Rep.Kosten insgesamt / Minderwert			-957,62	-804,72
