## Konditionstest Premium

| Chassinr: | LRW3E7EK5MC413521 | Växellåda: | Okänd |
| Reg.nr: | OBE25R | Drivmedel: | EL |
| Fordon: | TESLA | Euroklassning: | |

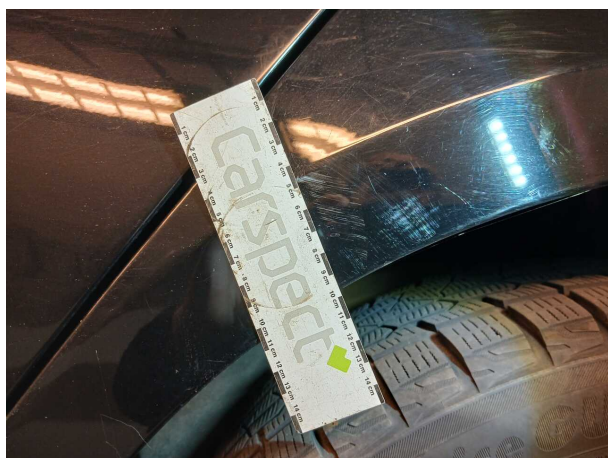
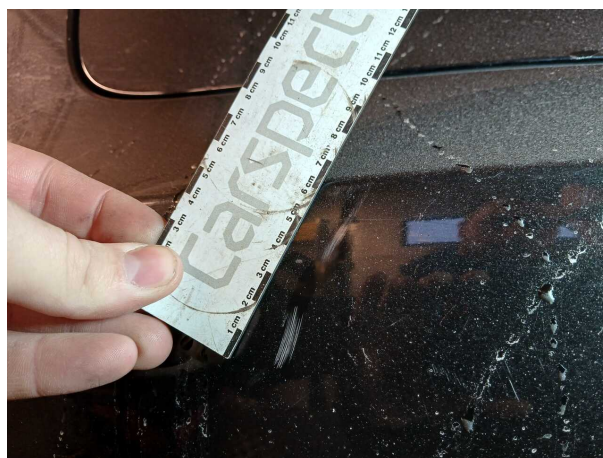
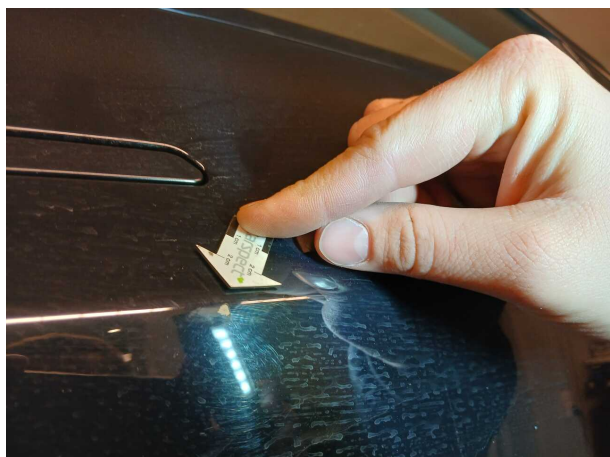
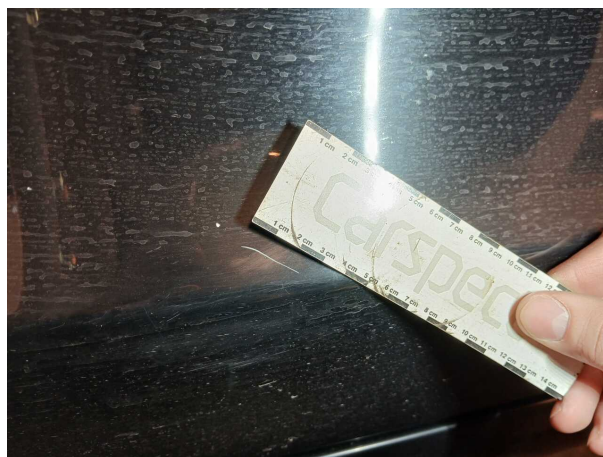
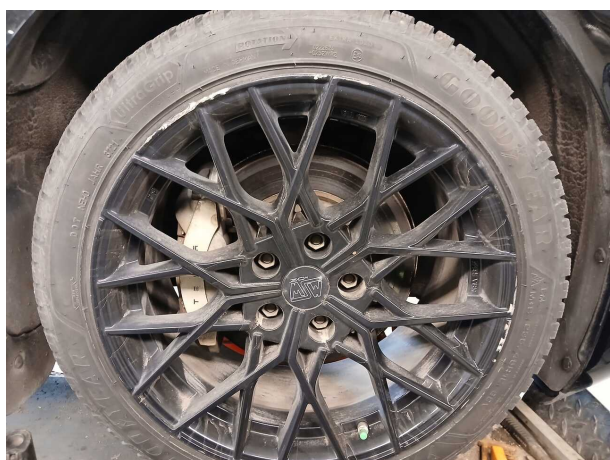
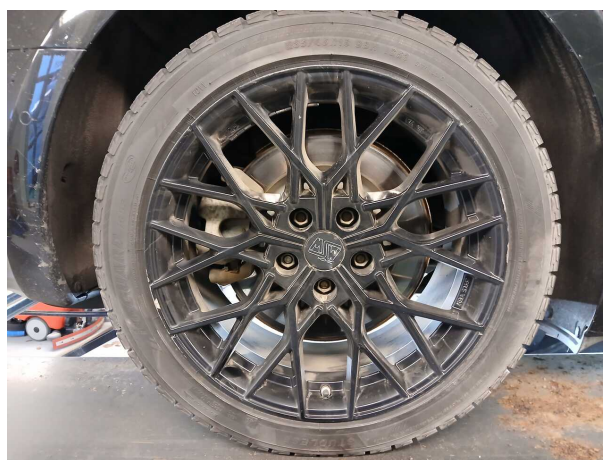
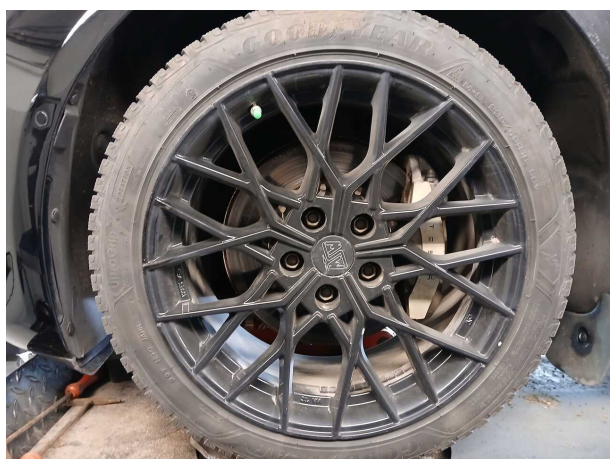
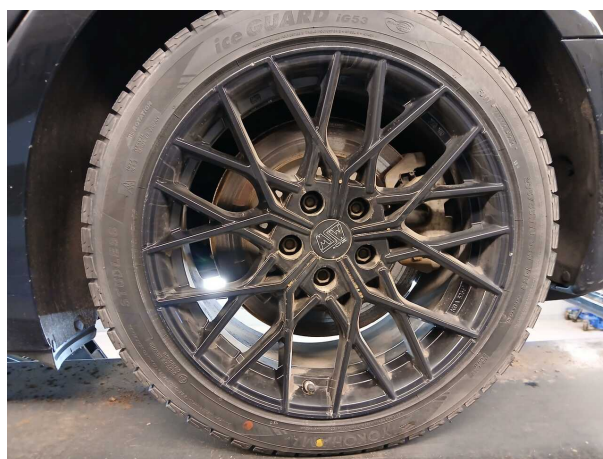
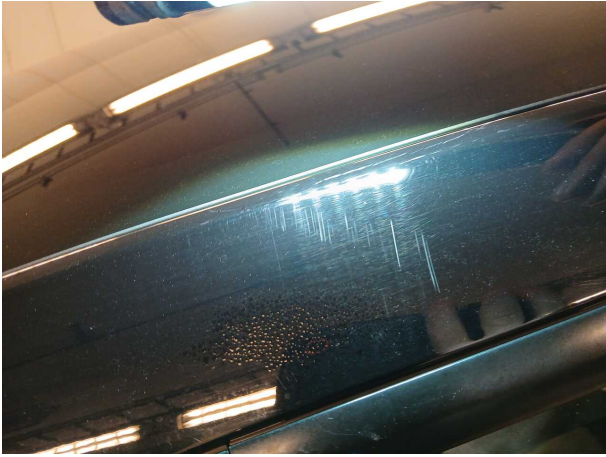
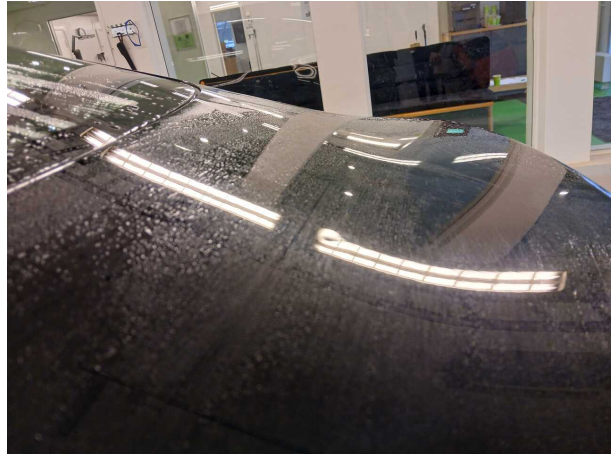
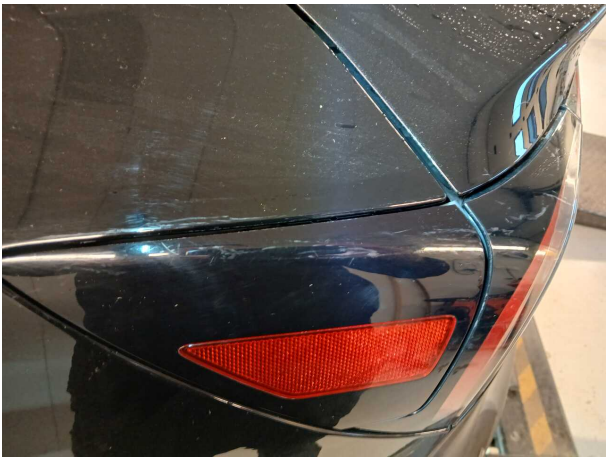
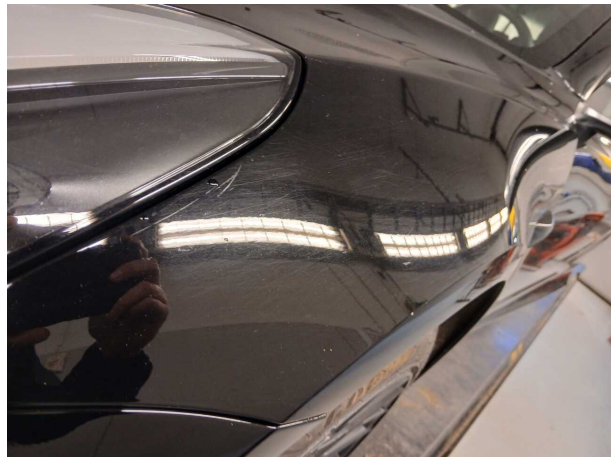
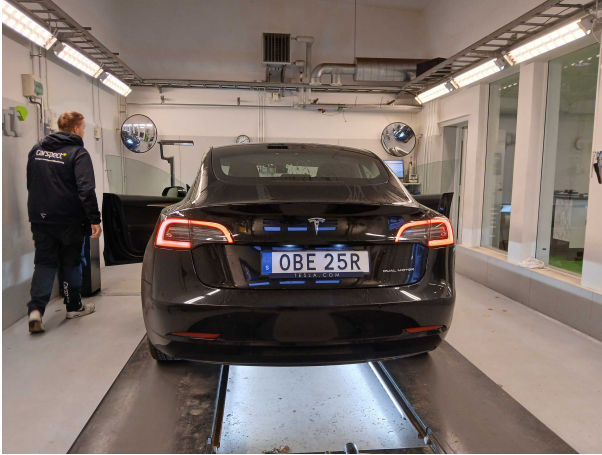
## Skadebilder

| Nr. | Detalj | Beskrivning |
|---|---|---|
| 1.10 | Lack | Repor samt stenskott finns runt om hela bilen. |
| 1.11 | Kaross | Större repa/skada bak vänster. På stötfångare bak samt på vänster främre dörr. |
| 1.13 | Däck & Fälg | Skador på fälgar finns |
