Fahrzeugdaten	Hersteller	Typ	Modell
	Peugeot	5008 Allure Pack	1.2 PureTech 130 EU6d, Allure Pac..
	VIN	Aufbau	Anzahl Türen
	VF3MRHNSMPS146738	Sport-Utility-Vehicle	5
	Kennzeichen	Erstzulassung	Kraftstoff
	146738	25.05.2024	Superbenzin
	Halter lt. Zulbesch.	Halter lt. Kunde	KBA-Schlüssel
	1	1	3003/AYJ
	Leistung (kW)	Anzahl Zylinder	HV-Batterie (kWh)
	96 kW	3	0
	Gesamtfahrh. lt. Halter	Gesamtfahrh. lt. Km-Zähler	Hubraum (ccm)
	1 km	19.637 km	1199
	max. km-Stand bei Übergabe	Raucherfahrzeug	Letzter KD am
	k. A.	nein	k. A.
	Farbe	Lackierung	Reimport
	LACKIERUNG PLATINIUM-GRAU/MET..	metallic	k. A.
	Scheckheft	Scheckheft Bemerkung	nächster KD in Tagen
	vollständig		k. A.
	Polster	Polsterfarbe	CO ₂ -Emission (g/km)
	Stoff	Grau	141-143 (WLTP)
	Ehemalige Nutzung	Eigentum des Kunden	Energieeffizienzklasse
	Unbekannt	k. A.	keine Anga..

Schadensbilder

Hersteller / Typ: Peugeot 5008 Allure Pack

Auftr.-Nr: 745

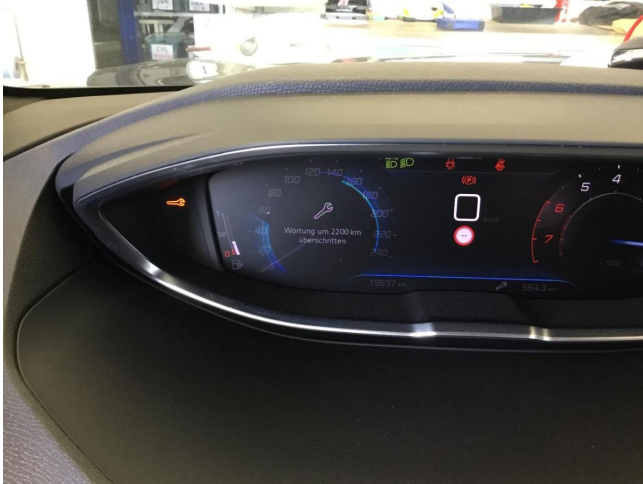
Inspektion - Jahresinspektion fällig - durchführen

1.	Bremsseiben rostig, freibremsen Folgekosten mögl					25,00 €		100 %		25,00 €	
2.	Inspektion - Jahresinspektion fällig - durchführen					550,00 €		100 %		550,00 €	
	Zwischensumme (Netto)					575,00 €				575,00 €	
Fehlteile und Dienstleistungen											
<u>LNR</u>	<u>Beschreibung - Reparaturart</u>					<u>Reparaturkosten</u>		<u>Anteil</u>		<u>Minderwert</u>	
---	---					---		---		---	
	Zwischensumme (Netto)					0,00 €				0,00 €	
Summe Minderwerte											
	Optischer Zustand					1.398,42 €				1.385,42 €	
	Technischer Zustand					575,00 €				575,00 €	
	Fehlteile und Dienstleistungen					0,00 €				0,00 €	
	Endbetrag (Netto)					1.973,42 €				1.960,42 €	
	19% Mehrwertsteuer					374,95 €				372,48 €	
	Endbetrag (Brutto)					2.348,37 €				2.332,90 €	
Wertminderung aus Vorschäden (In den Minderwerten nicht enthalten) steuerneutral											
<u>LNR</u>	<u>Beschreibung - Reparaturart</u>					<u>Schadenshöhe</u>				<u>Wertminderung</u>

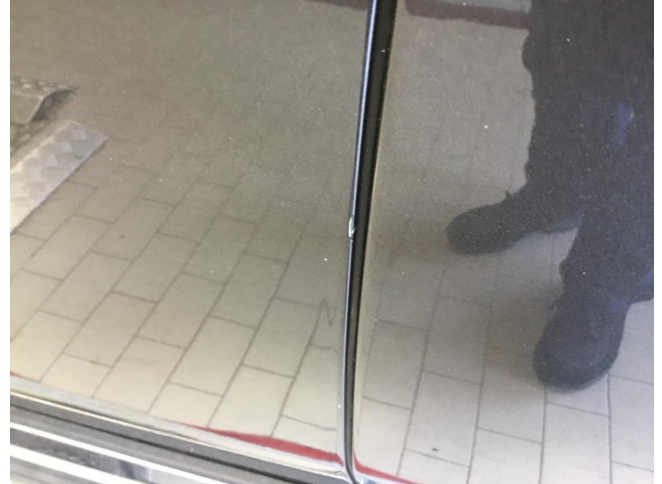
Tür vorne links - Rostansatz - smart Repair

4.	Lackzustand - Aufbereitung					150,00 €		100 %		150,00 €	
5.	Tür vorne links - Rostansatz - smart Repair					130,00 €		90 %		117,00 €	
	Zwischensumme (Netto)					1.398,42 €				1.385,42 €	
Technischer Zustand / Zustandsbeschreibung											
<u>LNR</u>	<u>Beschreibung - Reparaturart</u>					<u>Reparaturkosten</u>		<u>Anteil</u>		<u>Minderwert</u>

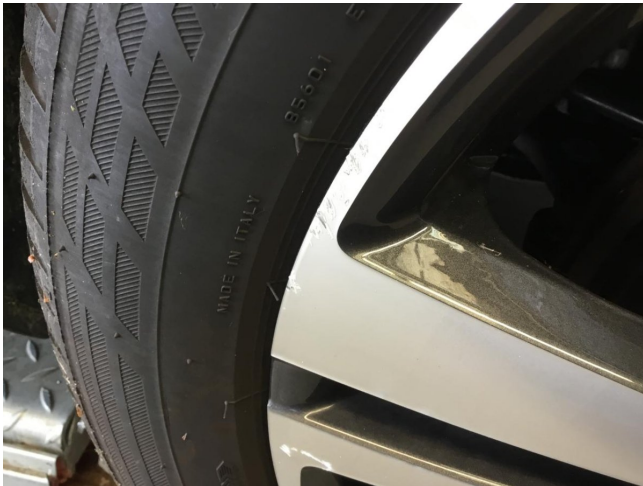
Felge (Ganzjahres-Radsatz) - Vorderachse rechts - Erneuern

1.	Felge (Ganzjahres-Radsatz) - Vorderachse rechts - Erneuern					550,00 €		100 %		550,00 €	
2.	Innenraum - Aufbereitung					100,00 €		100 %		100,00 €	
3.	Innenraum - Laderaumabdeckung fehlt - erneuern					468,42 €		100 %		468,42 €
