Zustandsbericht / Minderwertgutachten

VIE BQ467

WAUZZZF33N1073056

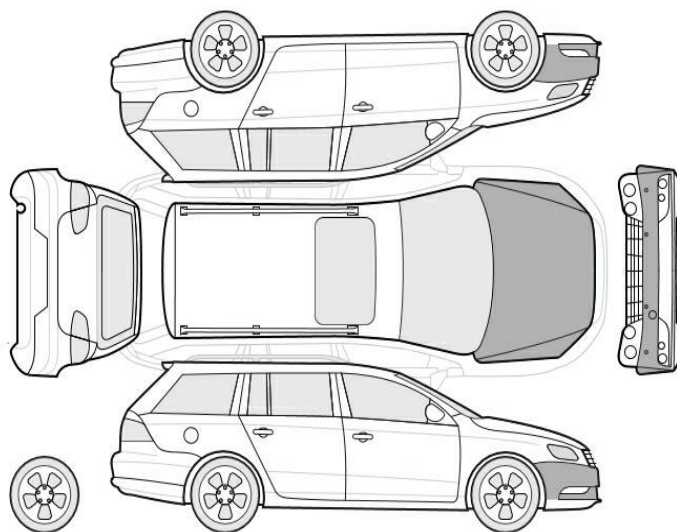
Das Fahrzeug weist dem Alter, der Laufleistung und dem Einsatzzweck entsprechende Gebrauchsspuren auf.

Motorhaube Lackierung, Steinschlag,
Gebrauchsspur
Stoßfänger vorne Lackierung, Steinschlag,
Gebrauchsspur
